**Obnova klampiarskych prvkov**  
**pohrebnej kaplnky rodu Botkových**  
**v obci Malé Vozokany.**

Autori : Mgr. art. Peter Grevorek

Mgr. art. Ján Telek

## **Obnova klampiarskych prvkov architektúry**

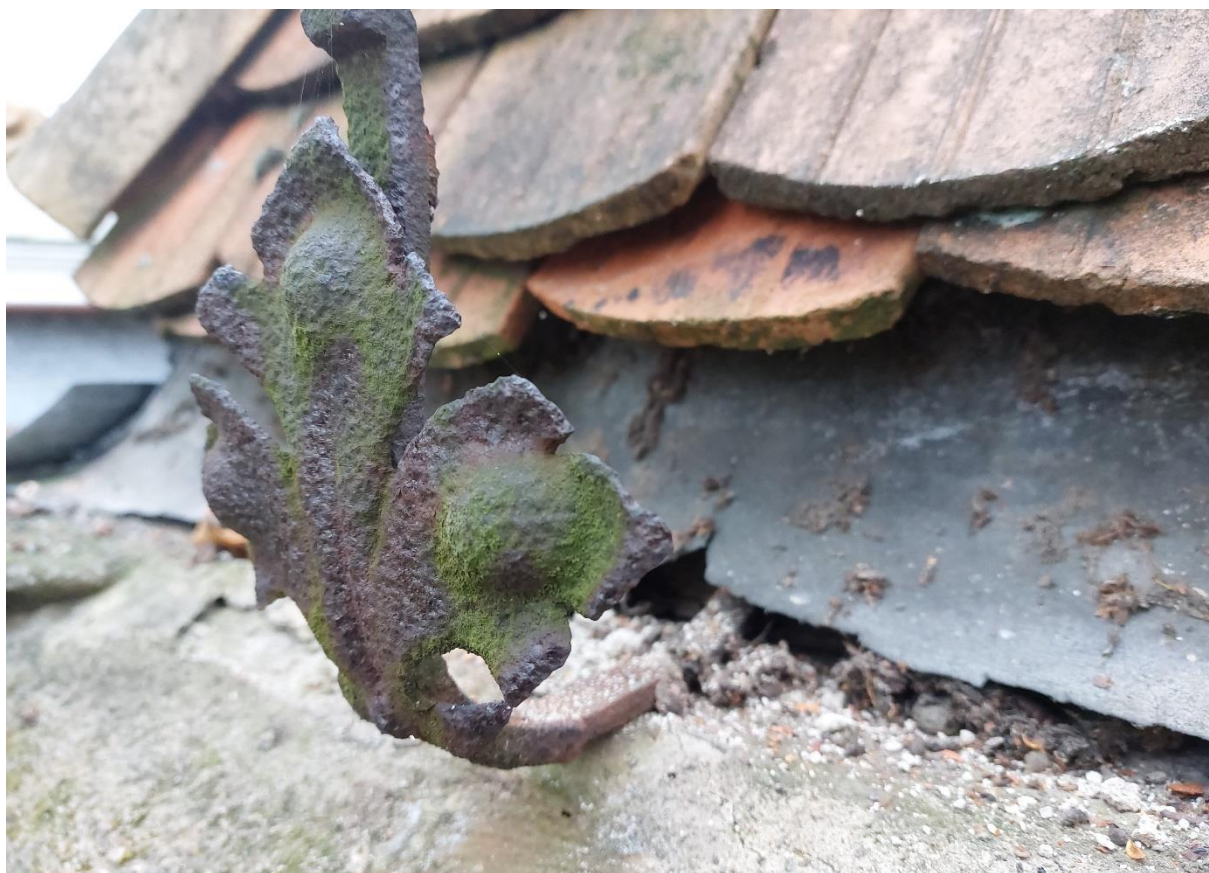
Sekundárne žľaby boli neidentického tvaru, a preto došlo pri sekundárnej inštalácii k deformovaniu žľabových hákov. Háky sú vytvorené z kovu a nesú ornament listu z plechového materiálu. Telo háku a ornament sú navzájom spojené nitovaním.

Stav po odstránení sekundárnych žľabov

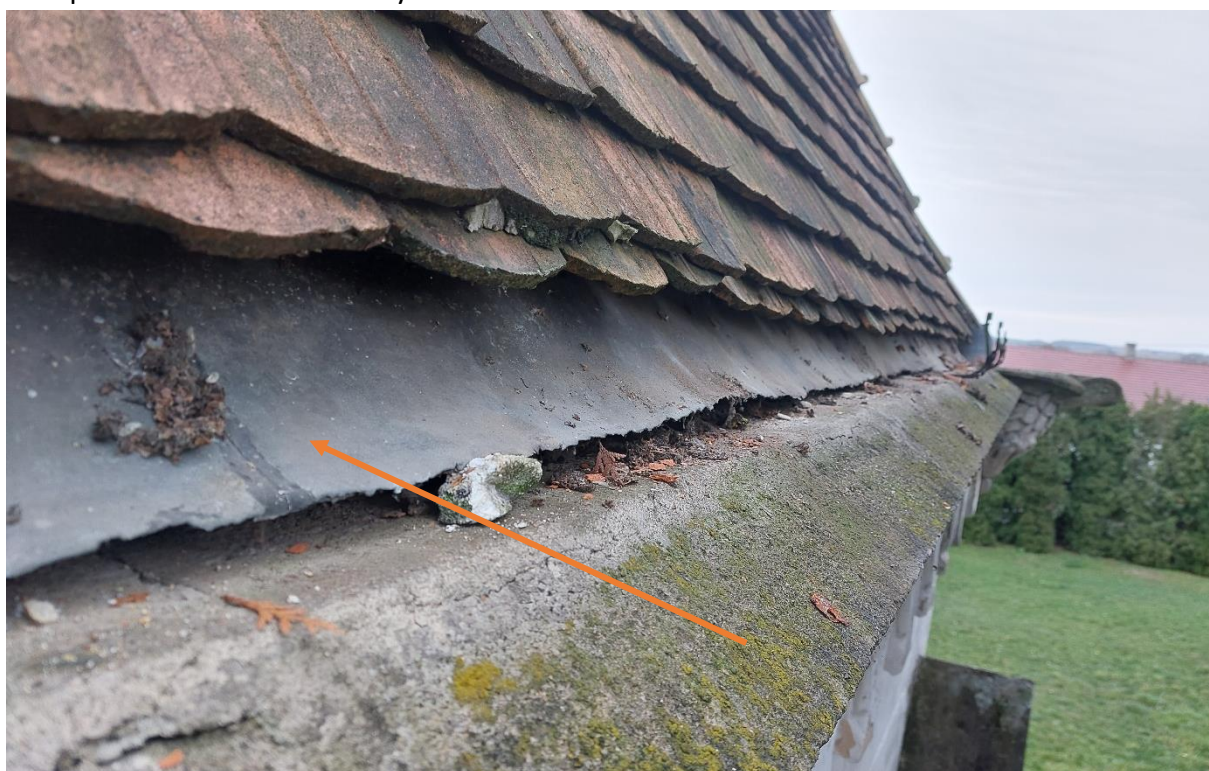
Stav po demontovaní hákov. Na fotografii vidno originálny fragment žľabu zo zinkového materiálu

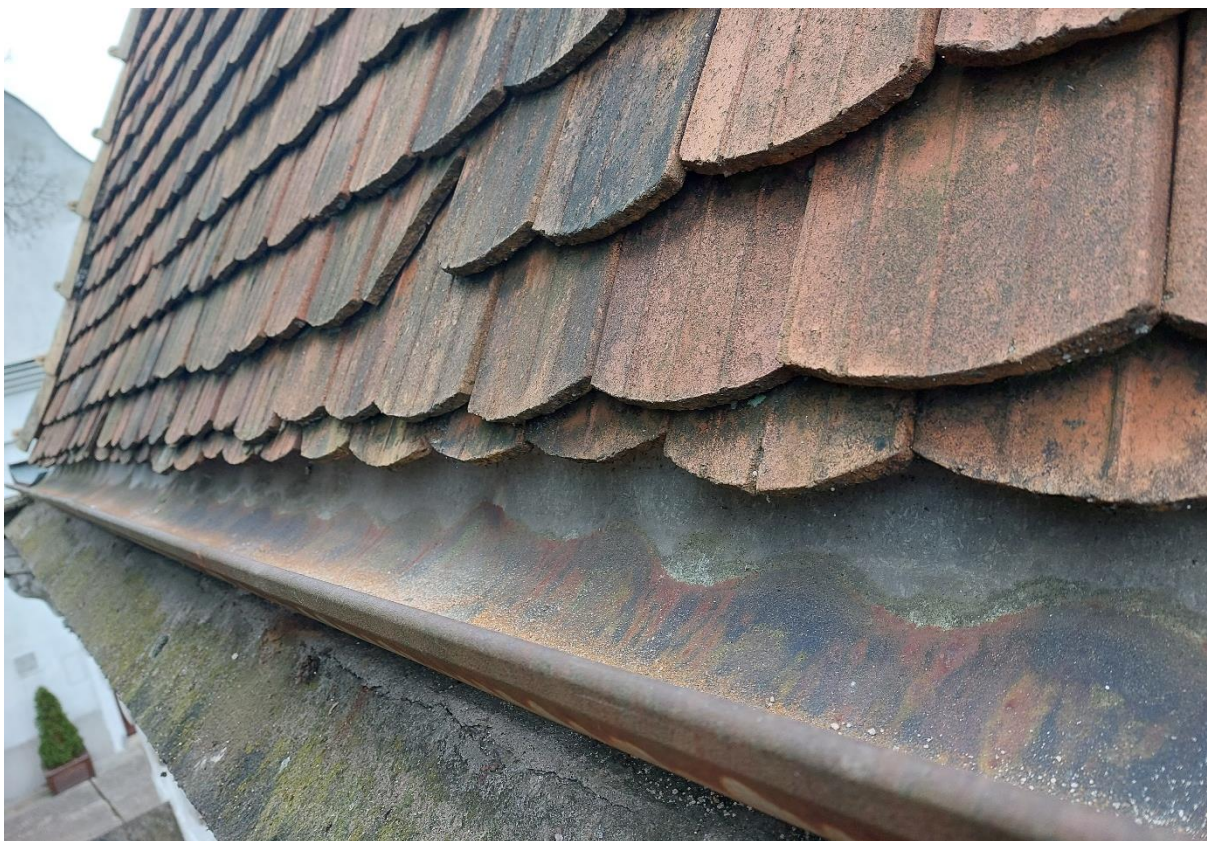
Nasadenie dočasného sekundárneho žlabu po demontáži hákov.

Po demontáži všetkých hákov valbovej časti strechy boli kvôli zatekaniu vody nainštalované dočasné žľaby na pôvodné miesto. Totožný postup bol zvolený aj na apsidovej časti strechy. Originálne žľaby, ktoré nebolo možné zreštaurovať, boli ponechané po demontáži hákov ako dočasná ochrana proti zatekaniu. Pod poškodené časti rín bola vložená bitúmenová lepenka.

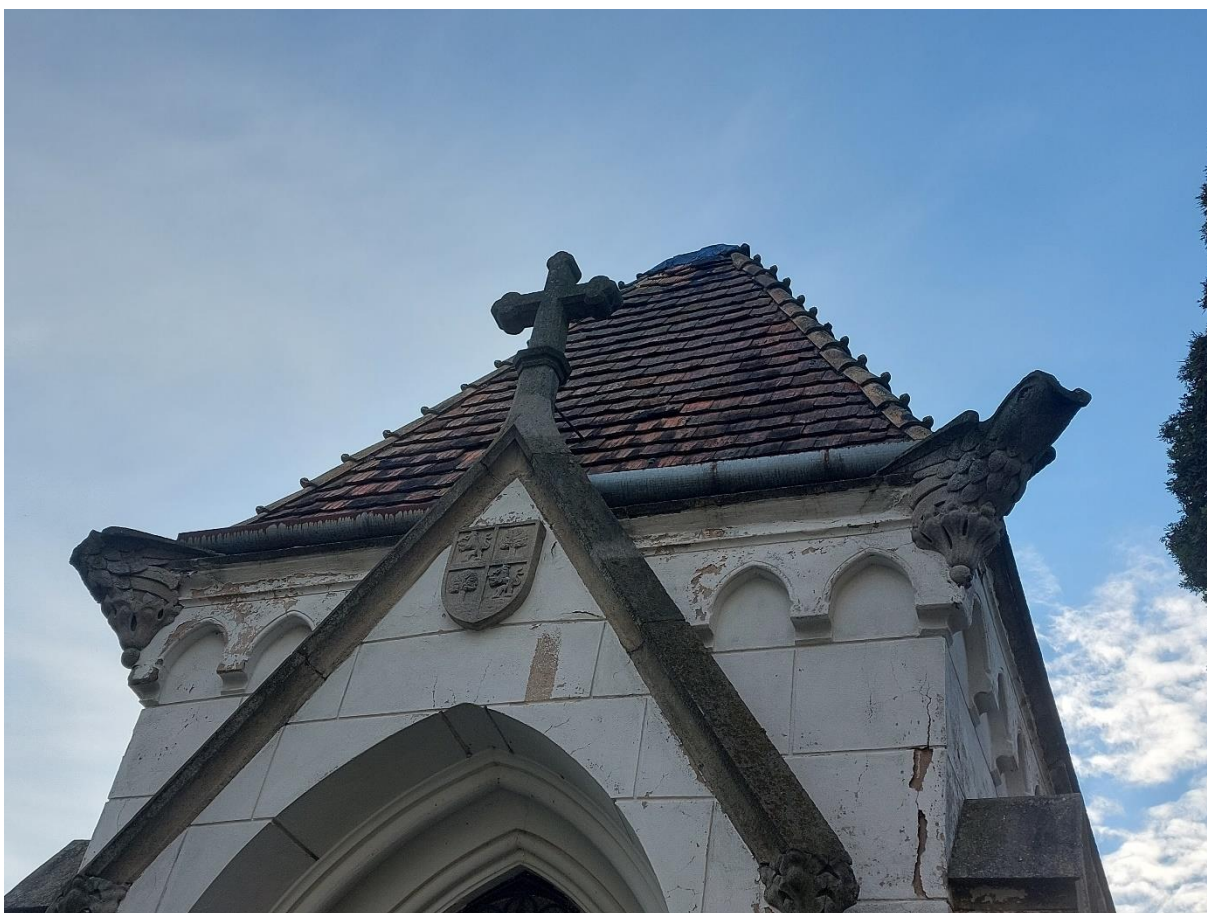
Stav po demontáži hákov predná strana.

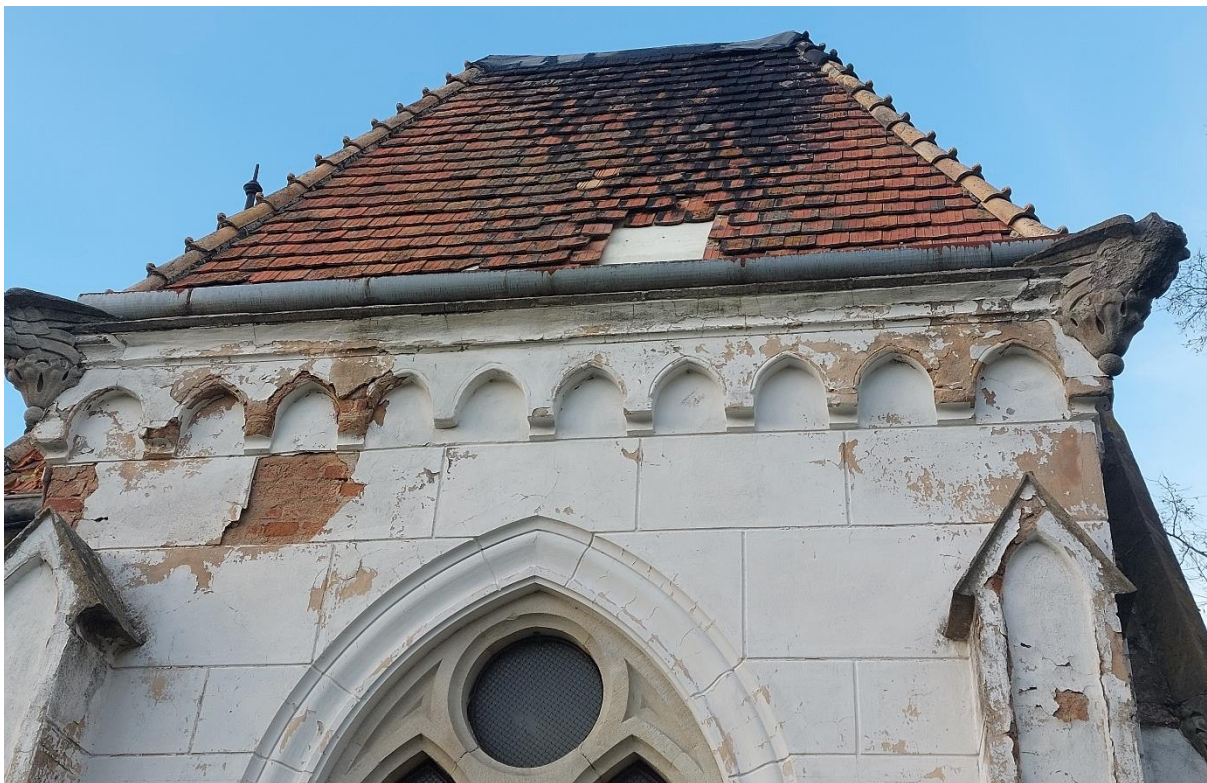
Stav po demontáži žlabových hákov východná strana

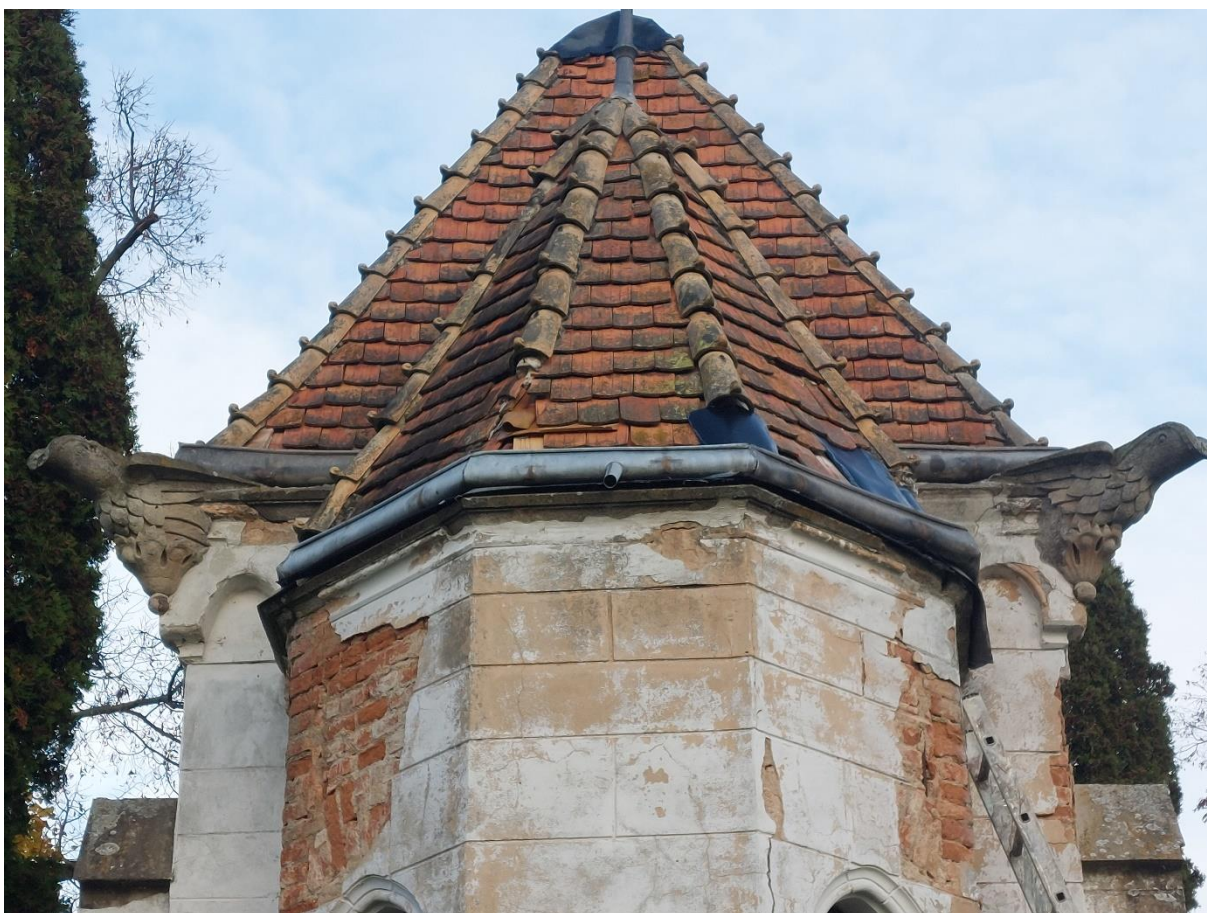
Demontáž rín hákov z apsidovej časti strechy

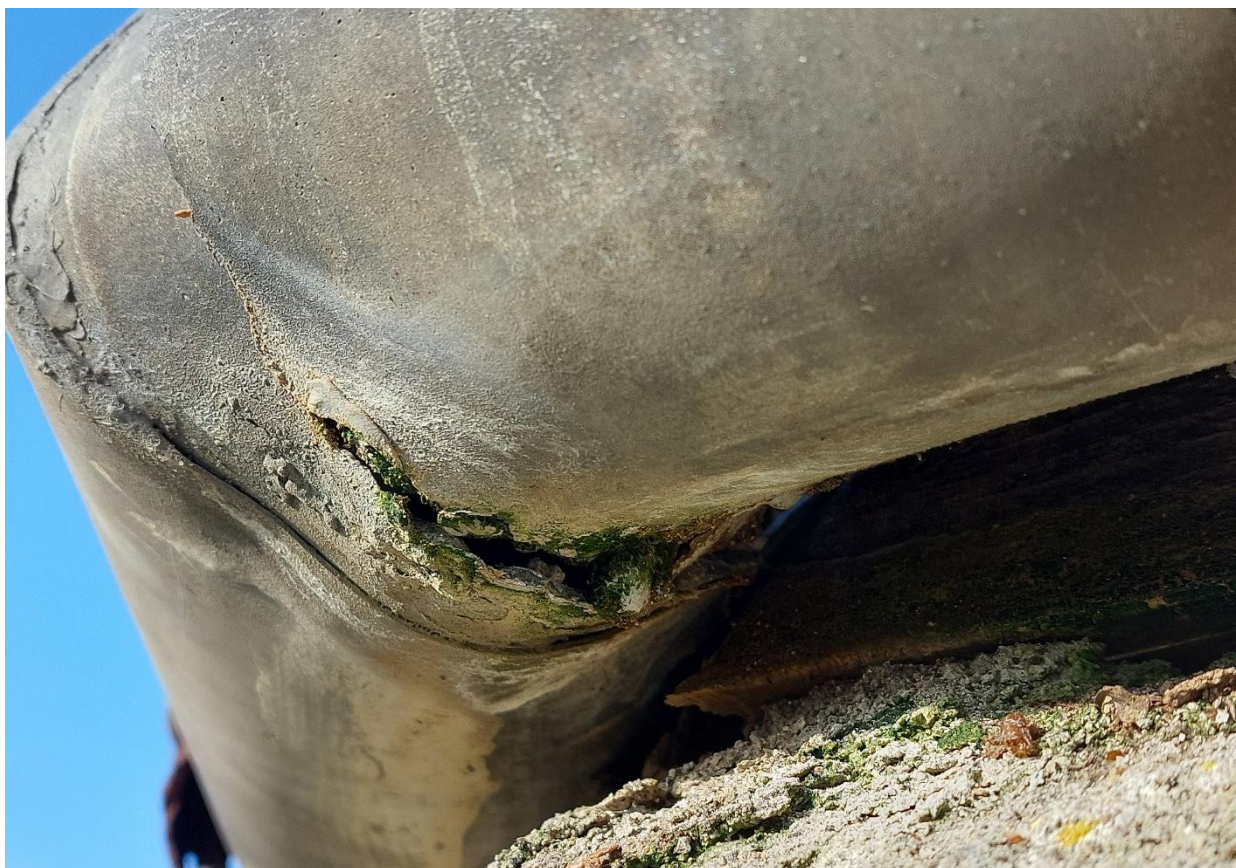
Primárne žľaby v apsidovej časti sú poškodené vo vysokom stupni únavou materiálu. V spodných častiach sú praskliny a zinkový materiál je skrehnutý a zanesený depozitom.

Pri tomto stupni poškodenia žľaby neplnia svoju funkciu a nie je možné ich zreštaurovať.

Poškodenia zinkového materiálu na primárnom žľabe apsidovej časti strechy.

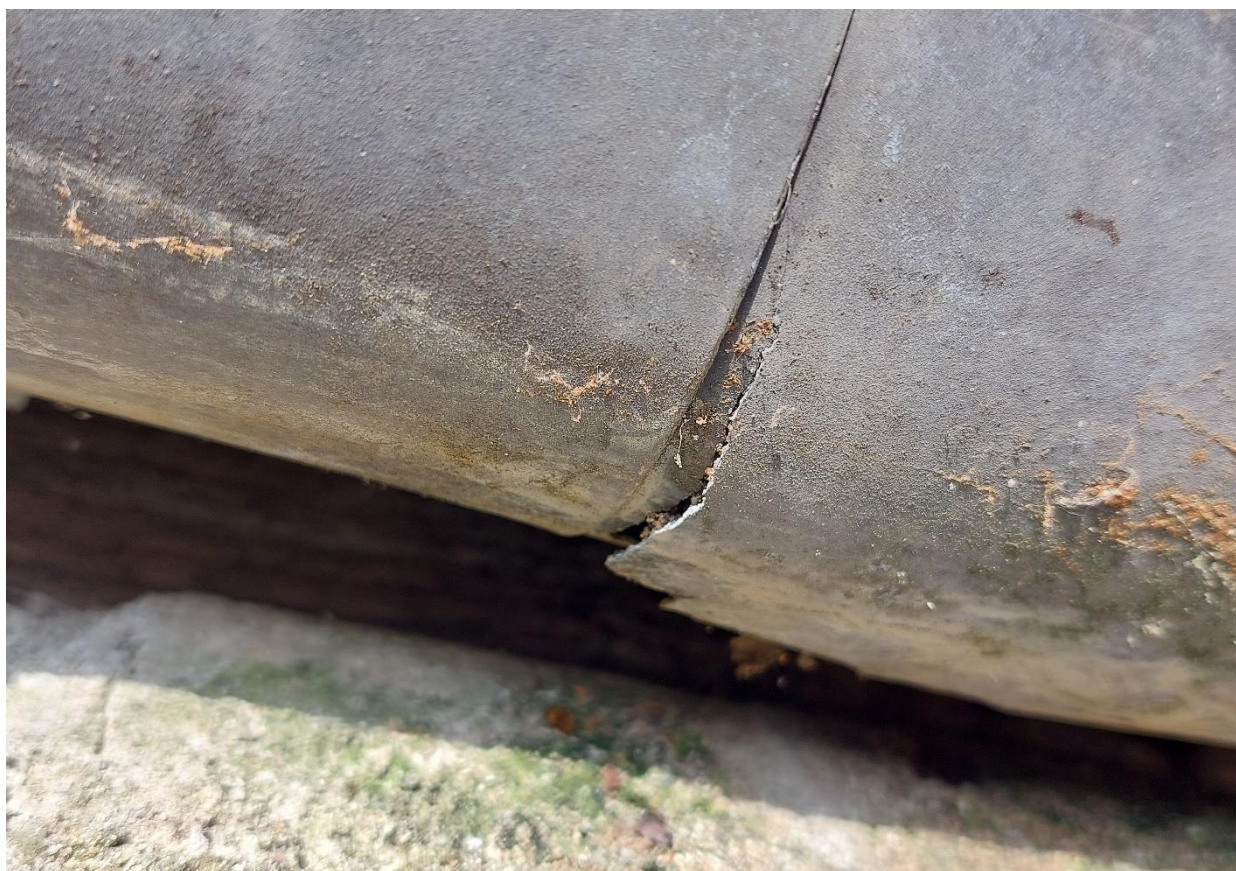
Skrehnutý a poškodený zinkový materiál.

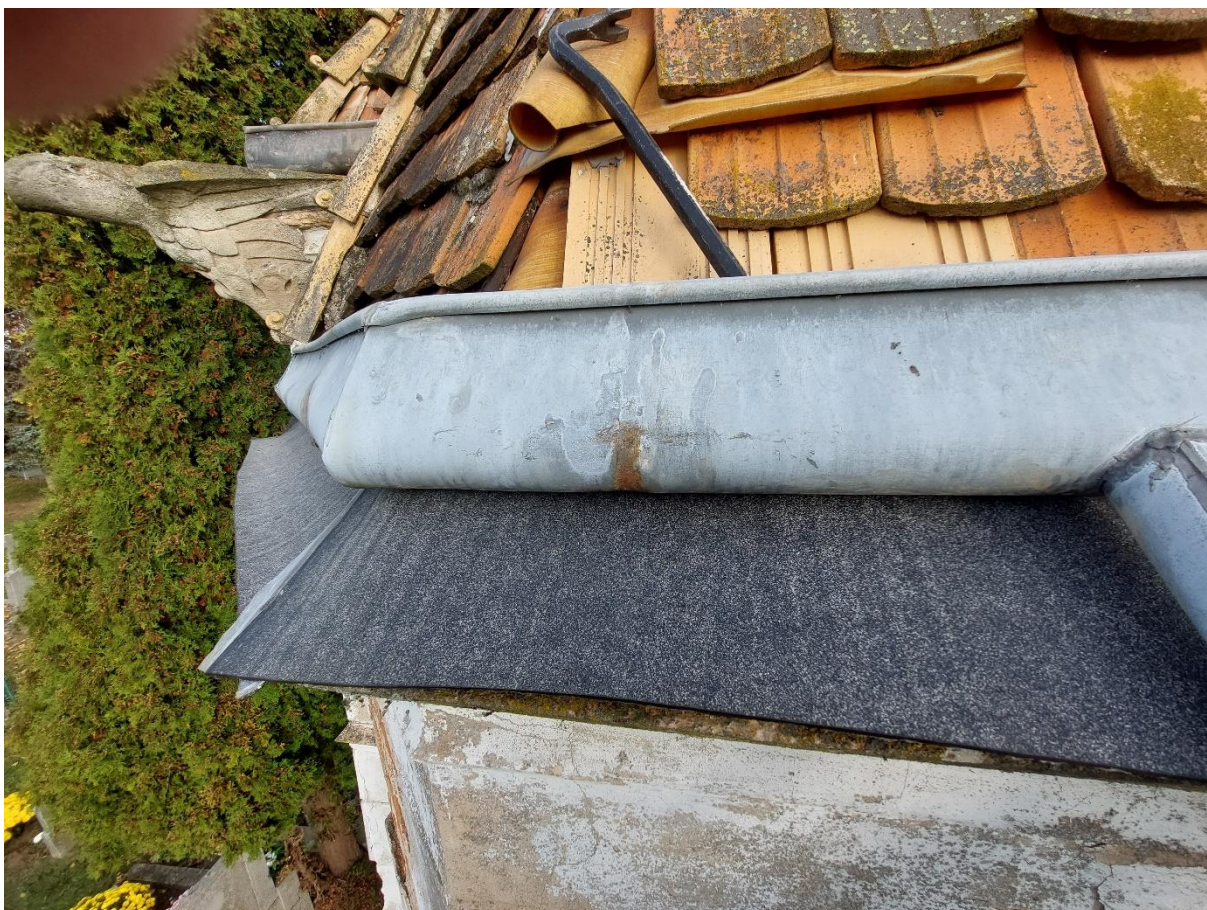
Podloženie bitúmenovej lepenky pod deravé žľaby. Lepenky boli podstrčené pod žľaby bez lepenia na originálnu kamennú hmotu.

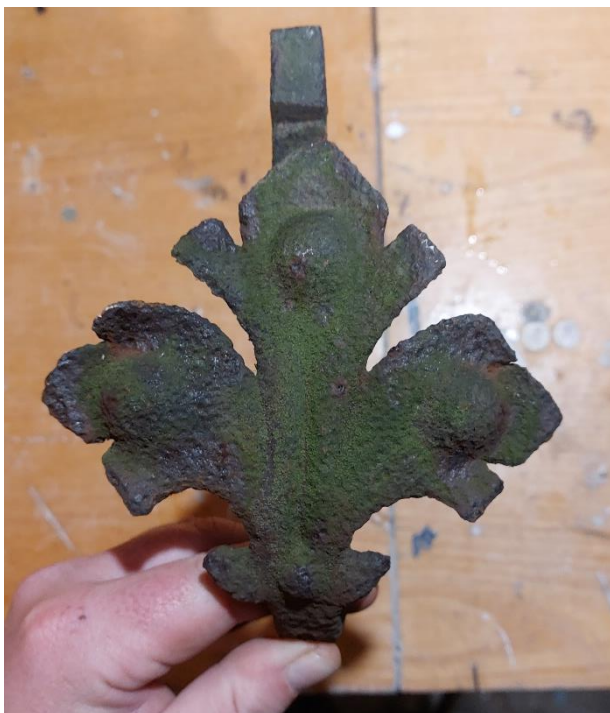
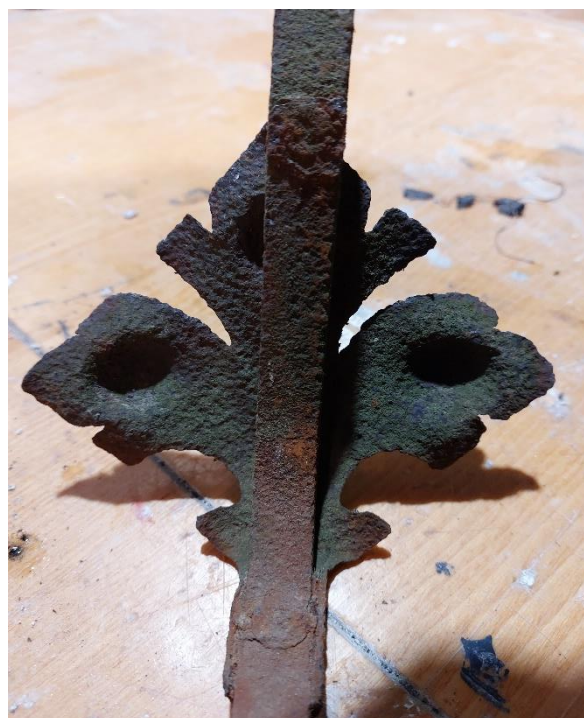
Všetky kotviace háky sú vo vysokom stupni korózie, sú zanesené machmi a lišajníkmi, ornamenty listov sú uvoľnené a stabilizačné pliešky úplne absentujú.

Stav pred čistením

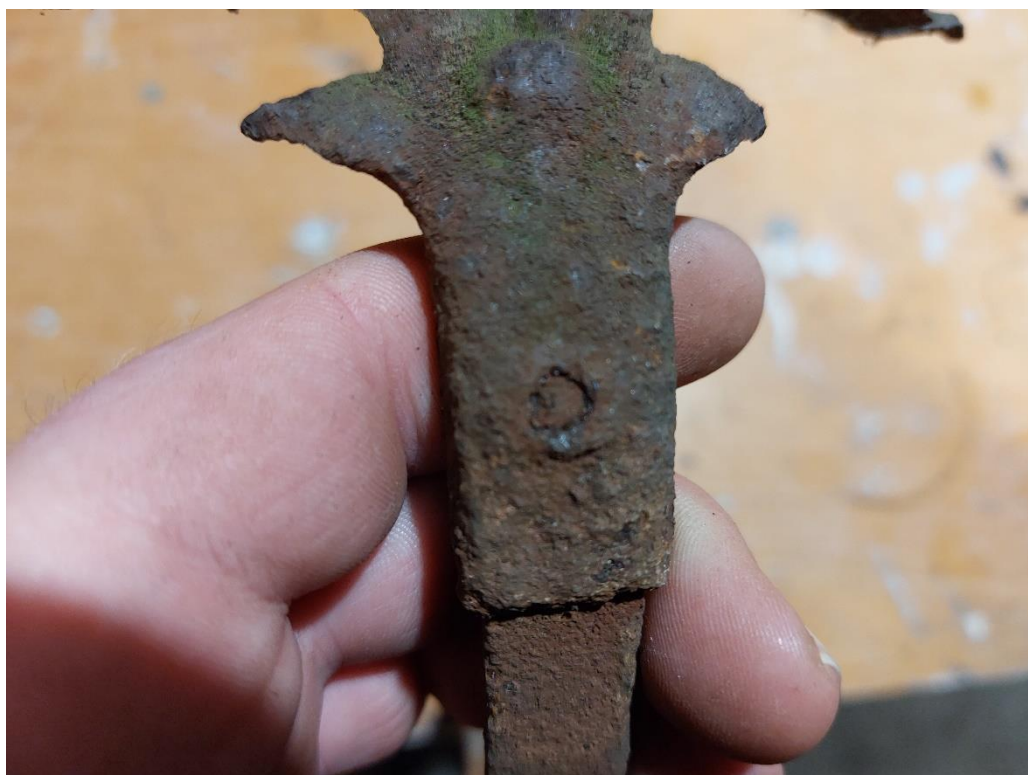
Nevyhovujúci stav kovového nitu

Obnova kovových žľabových hákov prebehla v štyroch bodoch. Po demontáži boli plechové ornamenty listov odnitované, nakoľko horné hlavičky absentovali a ornamenty boli uvoľnené. Háky boli taktiež zbavené nitov a fragmentov stabilizačných plieškov.

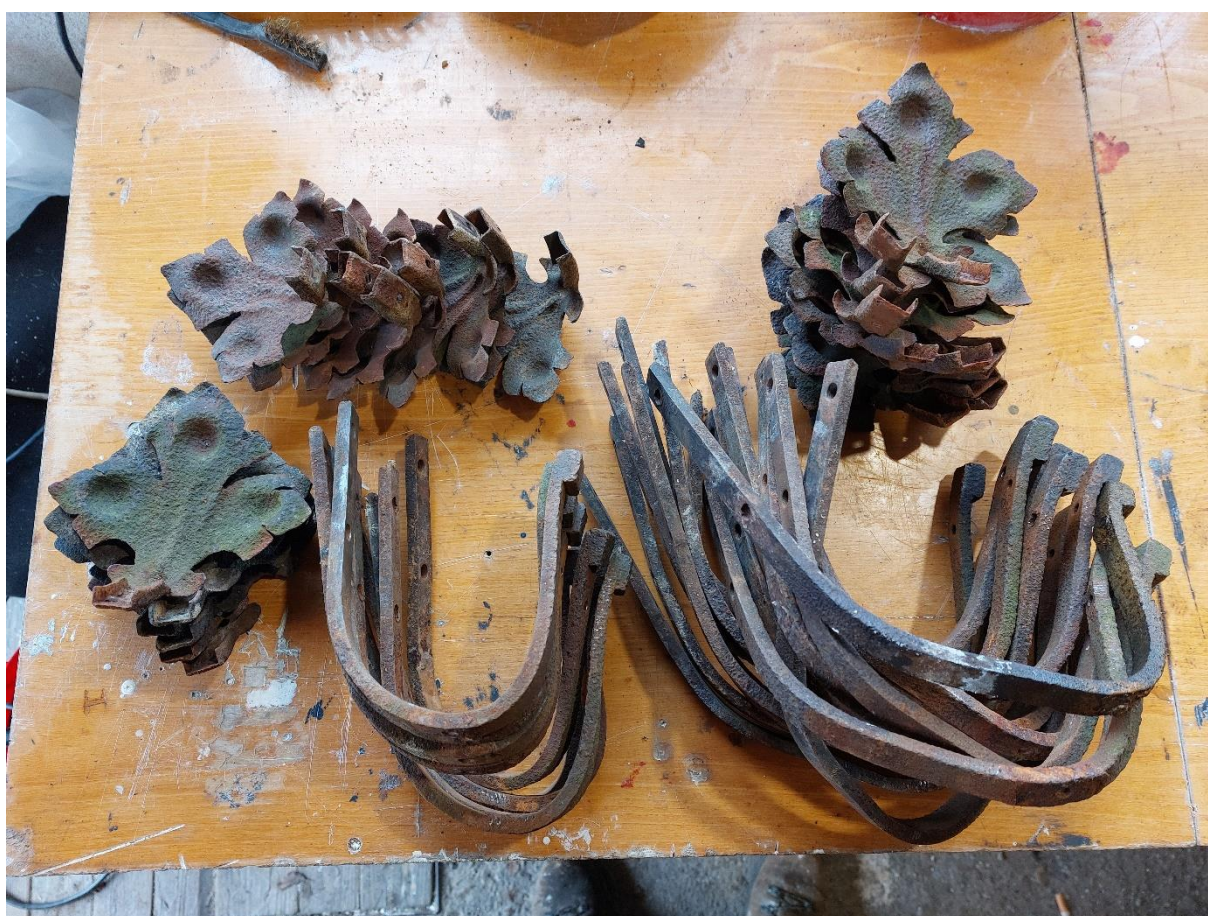
Stav po odnitovaní listových ornamentov a vysoko skorodovaných stabilizačných plieškov

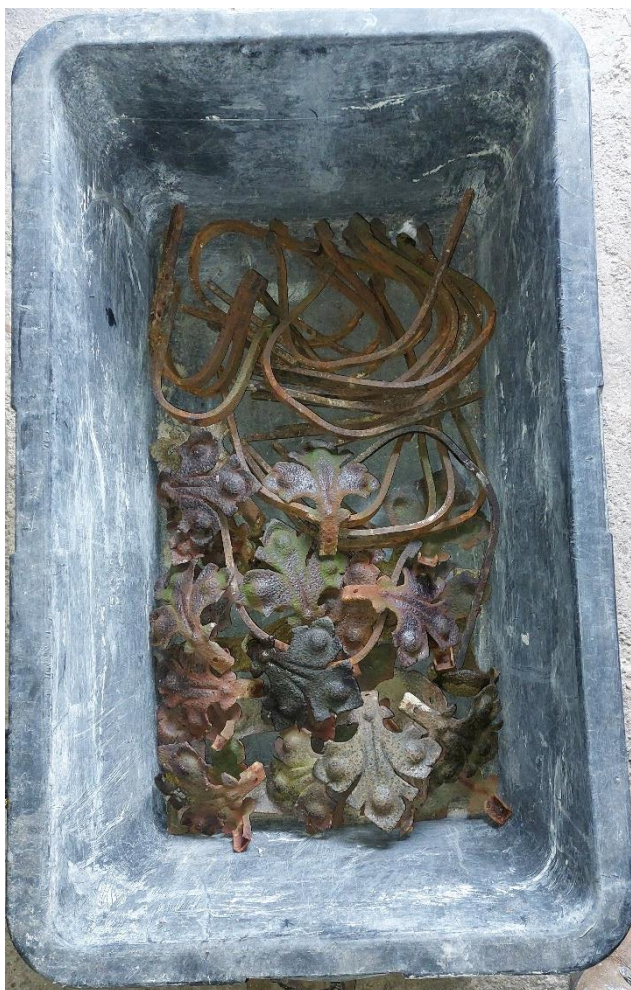
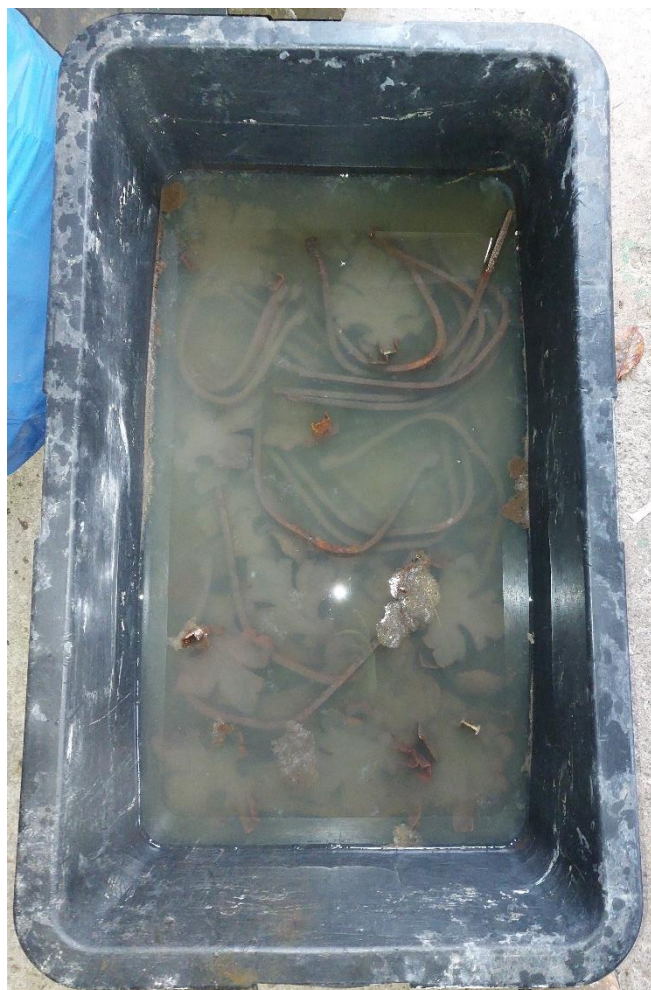
Predmety obnovy zaliate v roztoku hydroxidu sodného.

V druhom kroku nasledovalo lúhovanie kovu v 15% hydroxide sodnom po dobu 12 hodín. Predmety obnovy tak boli zbavené všetkých organických povrchových nečistôt, ako aj náletových parazitujúcich rastlín. Predmety boli ponorené v roztoku.

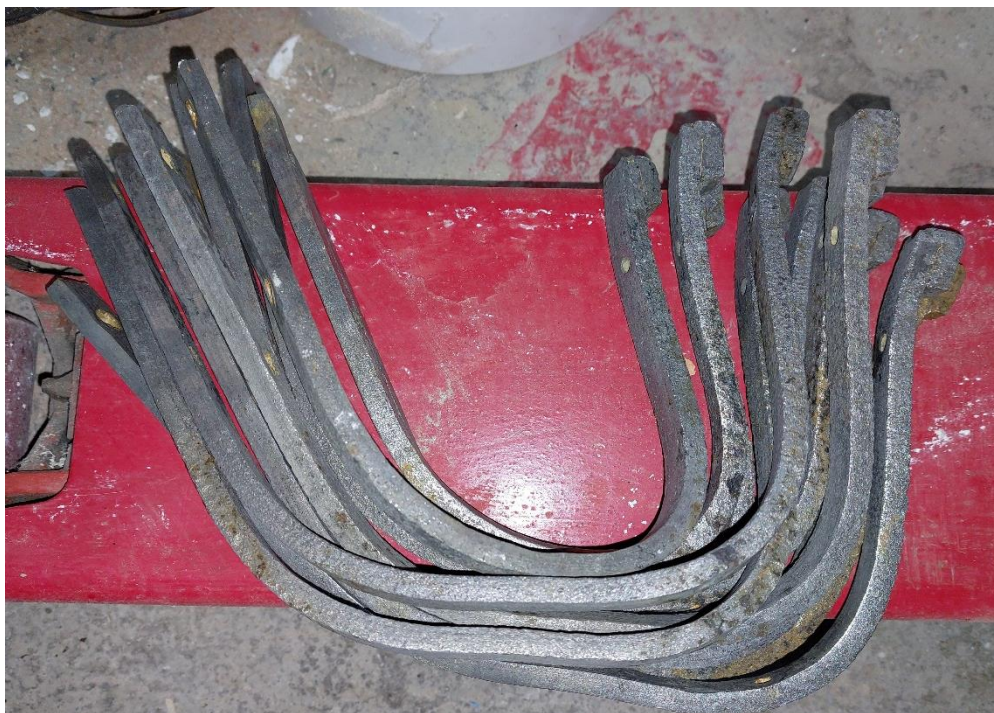
Stav po odhrdzení hákov v kyseline fosforečnej

Po vyčistení jemnými kefami a prúdom vody boli predmety vrátené do roztoku 2% kyseliny fosforečnej a lúhované zhruba po dobu jedného týždňa. Predmety neboli nechane v roztoku počas noci do druhého dňa boli kontrolované po celú dĺžku lúhovania. Proces bol komplikovaný, ale veľmi šetrný vzhľadom na dochovaný stav predmetov reštaurovania.

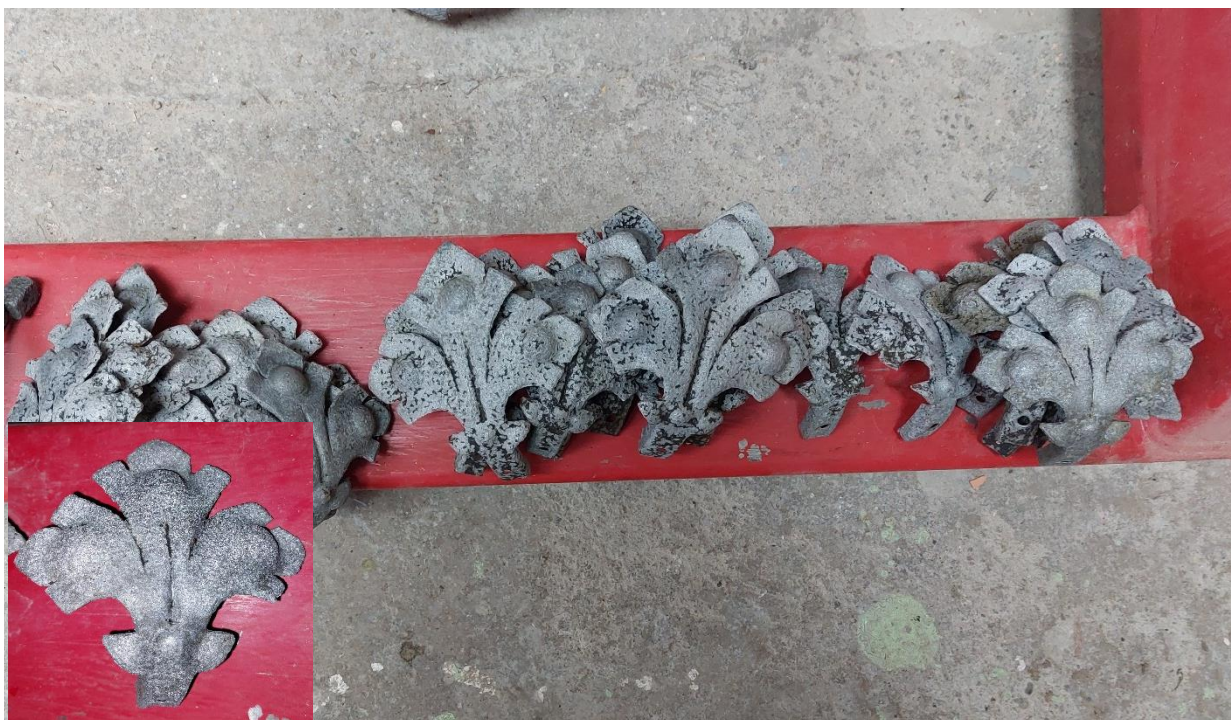
Na fotografii vidíme odhrdzané ornamenty listov. Predmety boli po čistení hrdze zbavené hnedých oxidov hrdze. Na povrchu vidíme tmavé oxidy, ktoré sú súčasťou kovu.

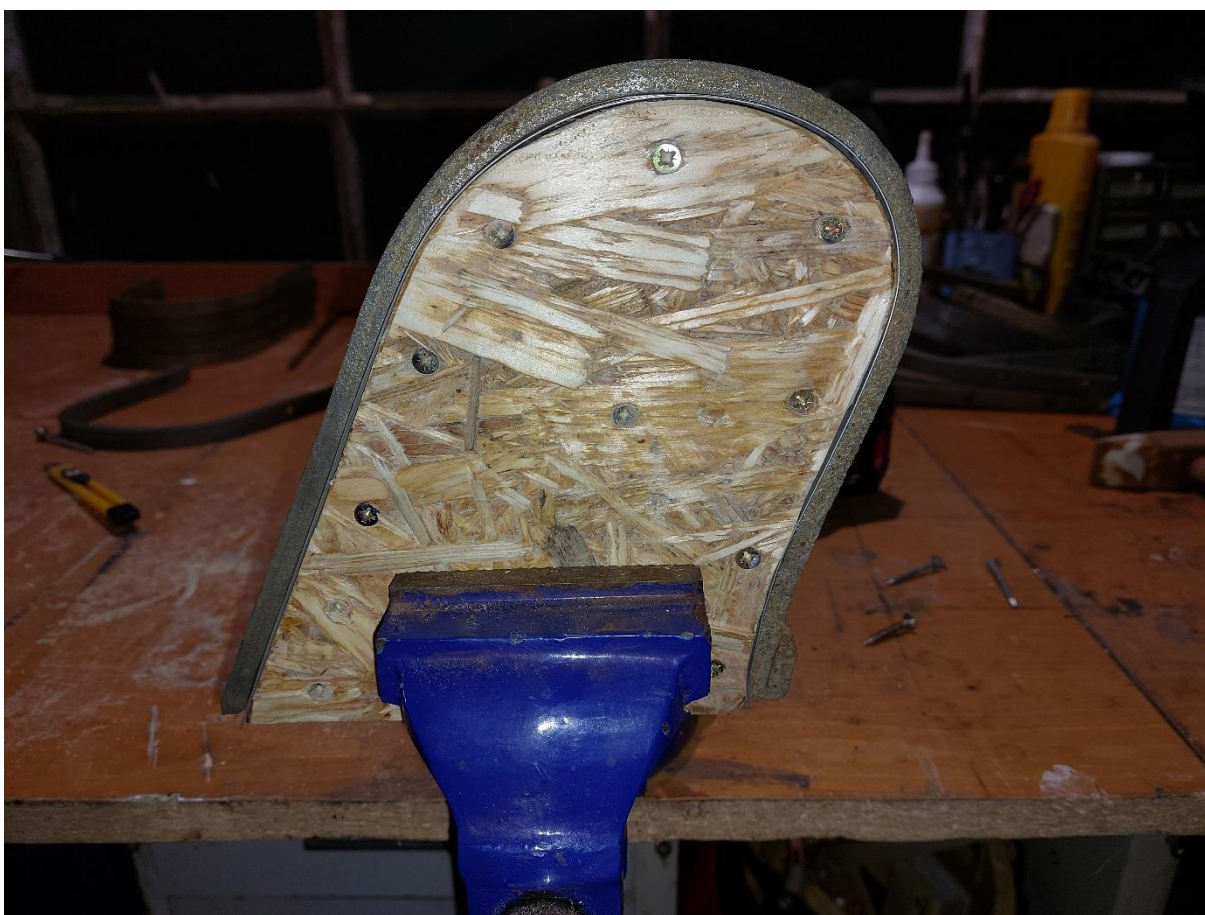
Výroba oplechovanej drevenej formy podľa originálneho tvaru žľabového háku

Nasledovala výroba drevených matríc slúžiacich na presné vyrovnanie hákov do pôvodného tvaru. Háky boli v mieste ohnutia nahriate v kováčskej vyhni a následne zaklepané do požadovaného tvaru. Žľabové háky demontované z apsidovej časti strechy boli v profile menšie aj ornament listu bol menších rozmerov.

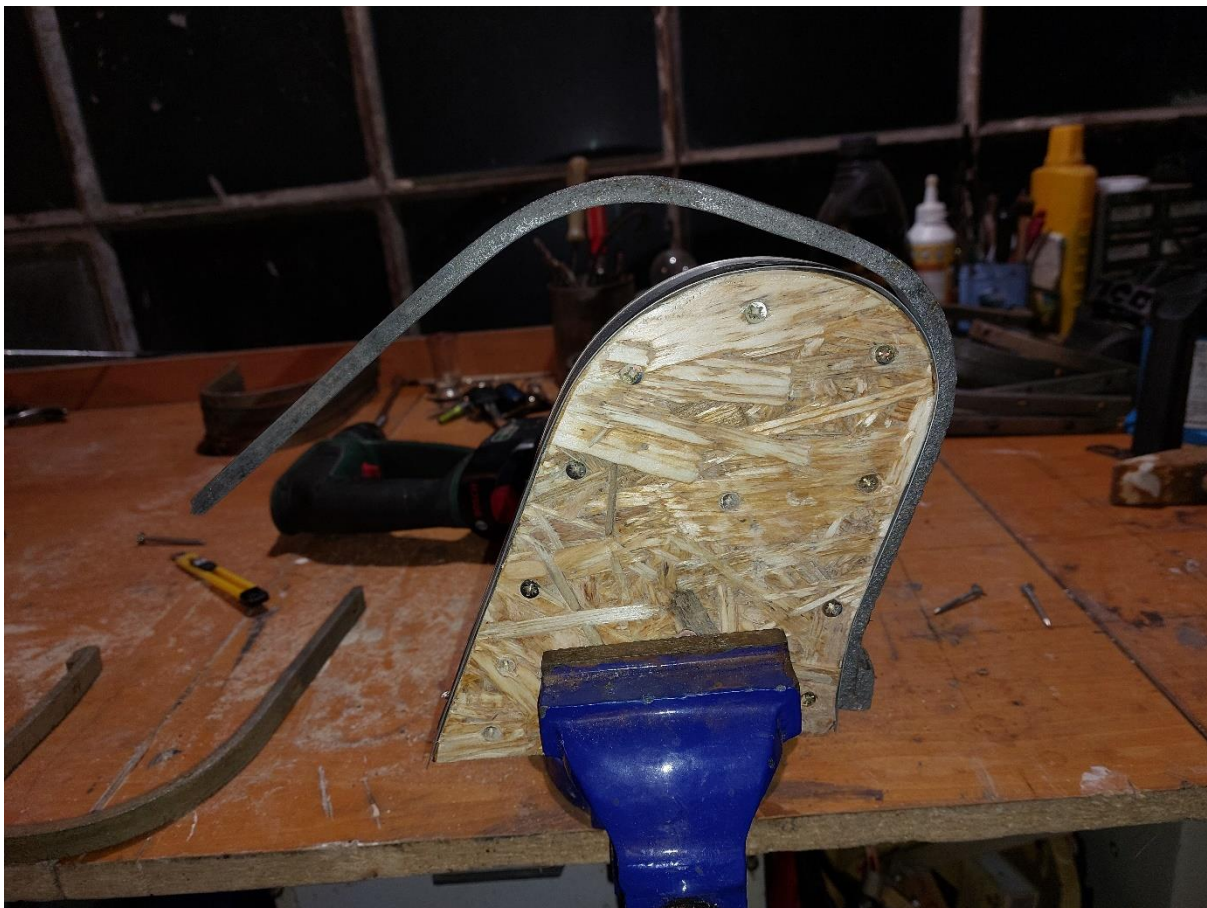
Po vizuálnom výskume sa zistilo že kovové háky na valbovej časti strechy sú deformované po sekundárnom vymenení žľabového systému, taktiež absentujú všetky primárne samríny.

Stav rín hákov pred vyrovnaním

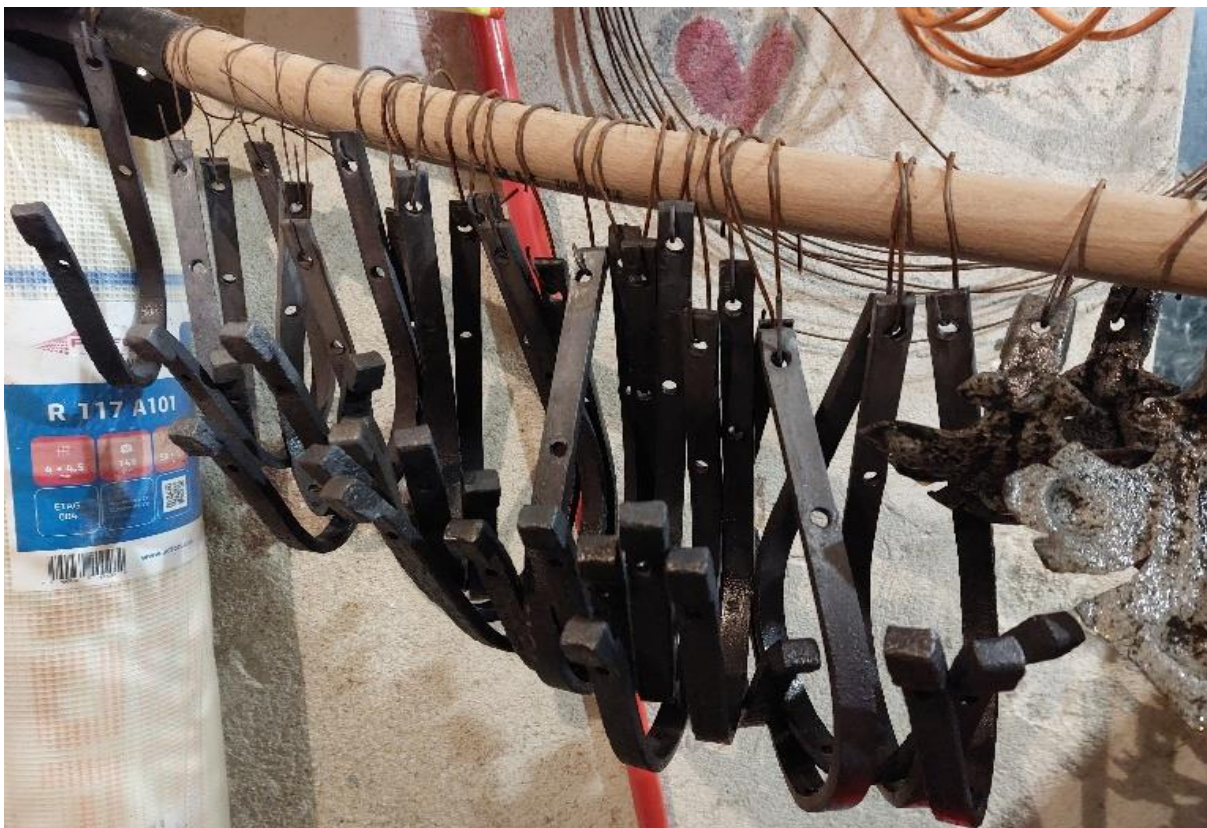
Konzervovanie predmetov obnovy pasivátorom s tanínom od firmy WORKO.

Vytiahnuté odhrdzené predmety boli dodatočne natreté pasivátorom kovu s tanínom od firmy Worko. Tento krok bol do postupu pridaný, pretože kyselina fosforečná má vlastnosti pasivácie kovu. Povrchová úprava bola prevedená nastriekaním kováčskej matnej čiernej farby od firmy Alkyton.

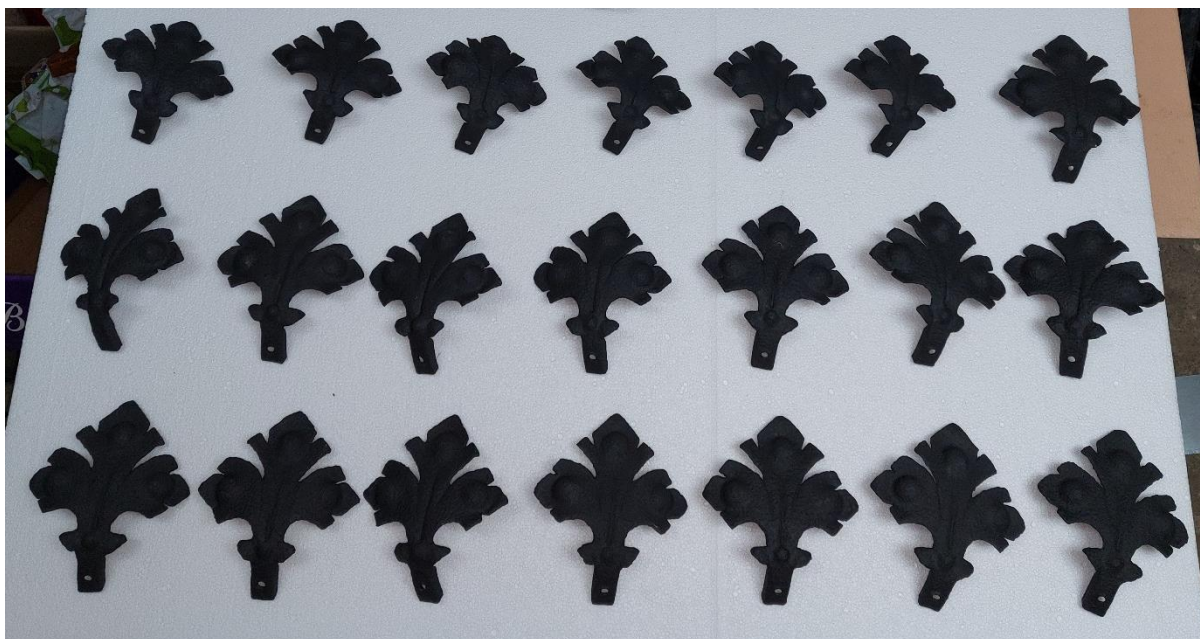
Stav ornamentov z plechového materiálu po napasivovaní a nastriekaní.

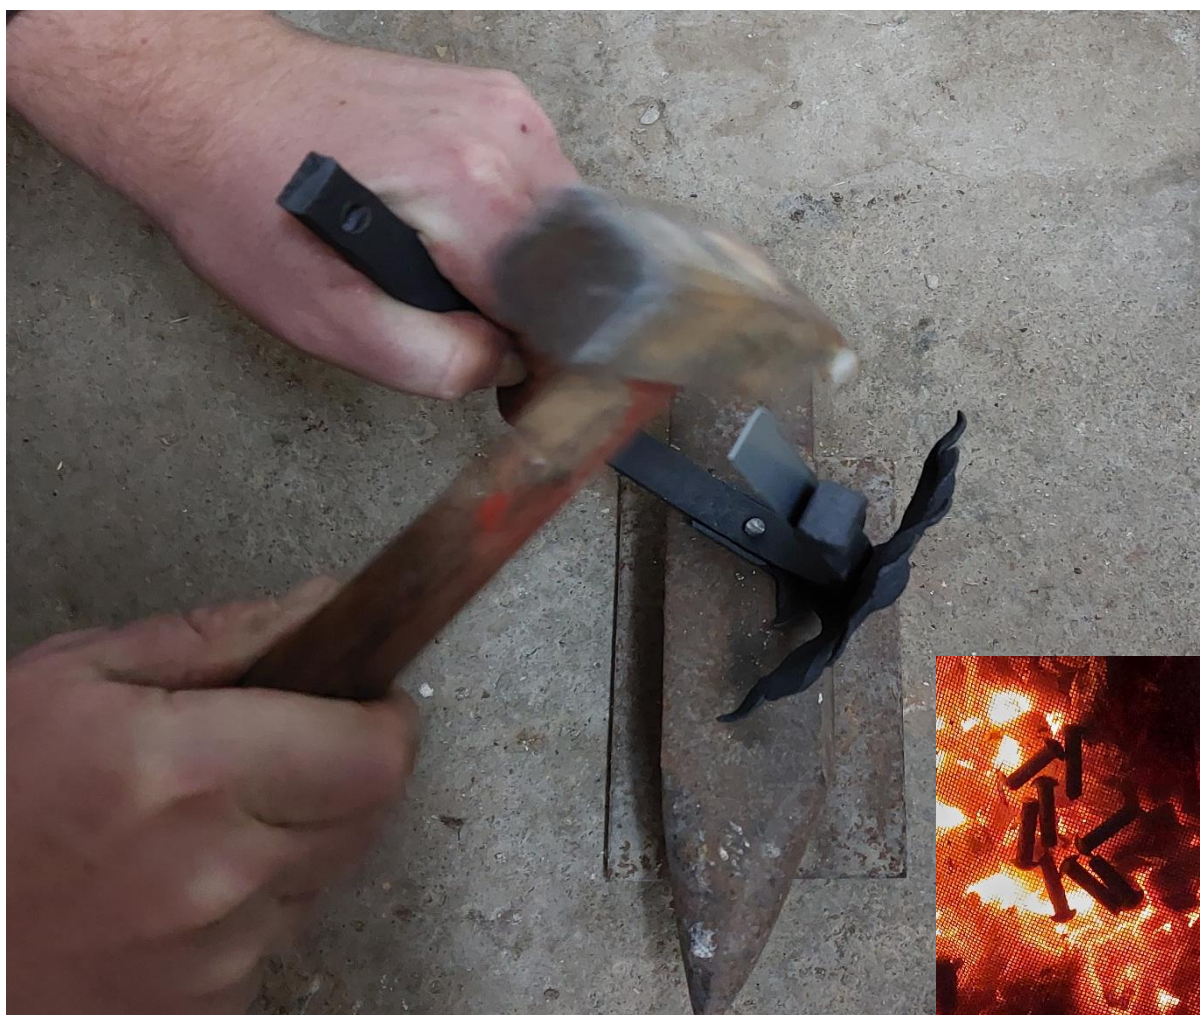
Nitovanie ornamentu listu pomocou nahriateho rozklepávacieho nitu. Kovové niti boli nahriate v žeravom EKO hrášku.

Posledným krokom bolo zانيتovanie ornamentu kvetu a stabilizačného pliešku na telo žľabového háku. Zvolené boli kovové rozklepávacie nity podľa dochovaného originálu. Pred nitovaním boli nity nahriate v žeravom uhlí a následne za horúca vložené do otvoru a rozklepané. Stabilizačné pliešky sú vytvorené z titán-zinkového materiálu.

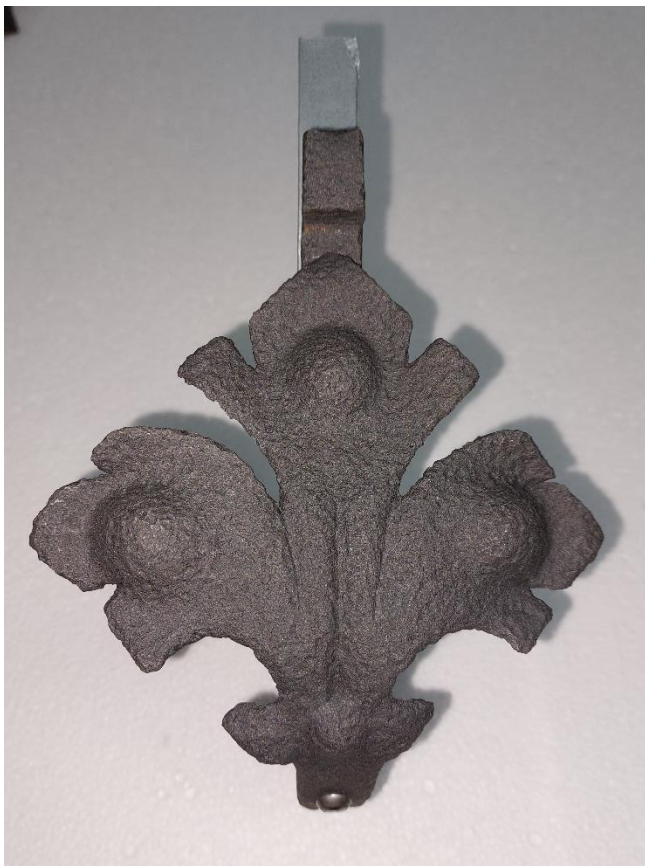
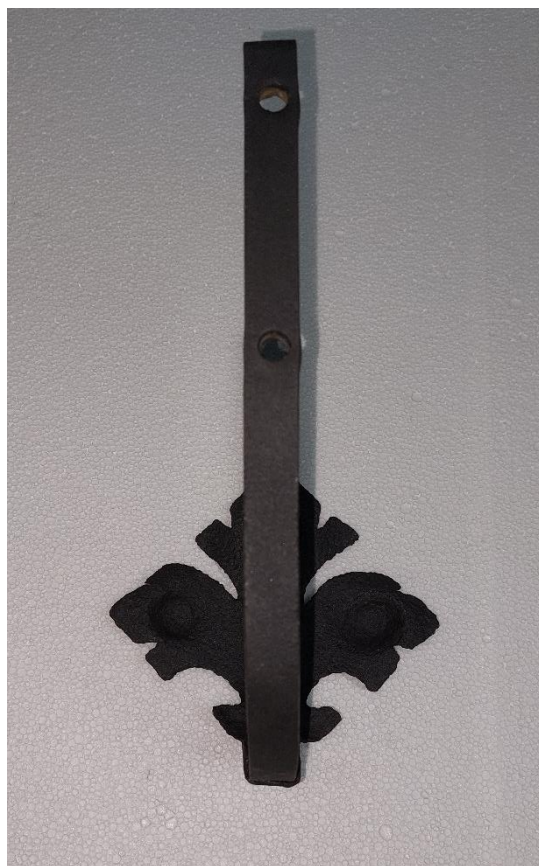
Stav po reštaurování
