**Obnova klampiarskych prvkov**  
**pohrebnej kaplnky rodu Botkových**  
**v obci Malé Vozokany.**

Autori : Mgr. art. Peter Grevorek

Mgr. art. Ján Telek

## **Obnova klampiarskych prvkov architektúry**

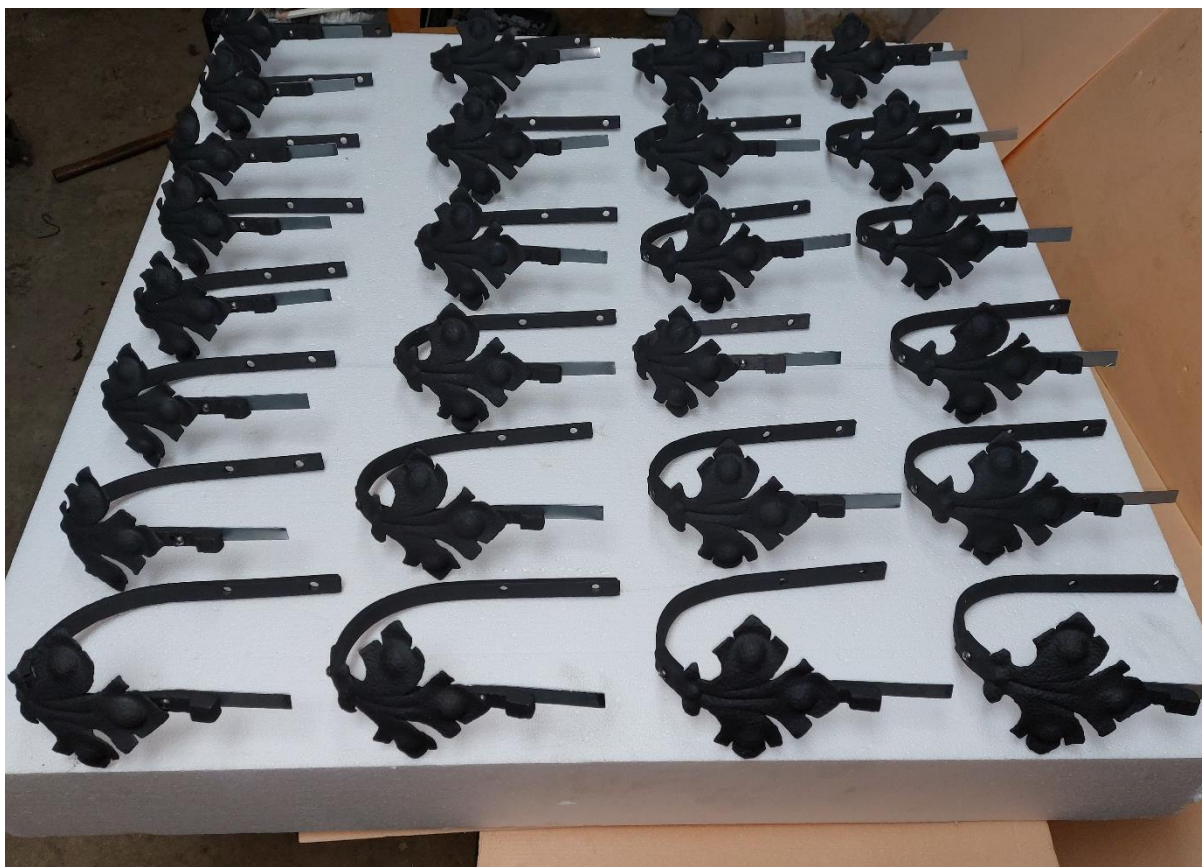
Fotografia stavu hákov po znitování

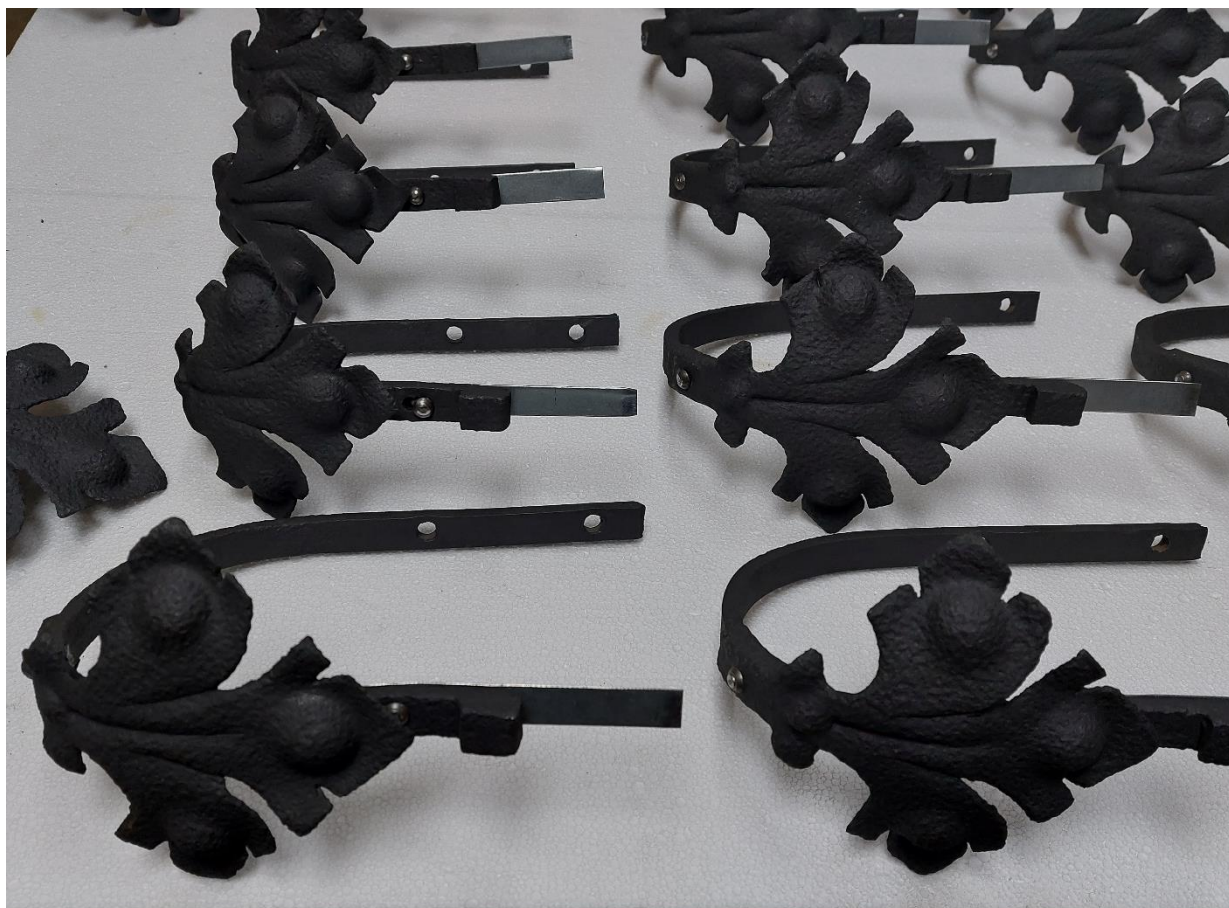
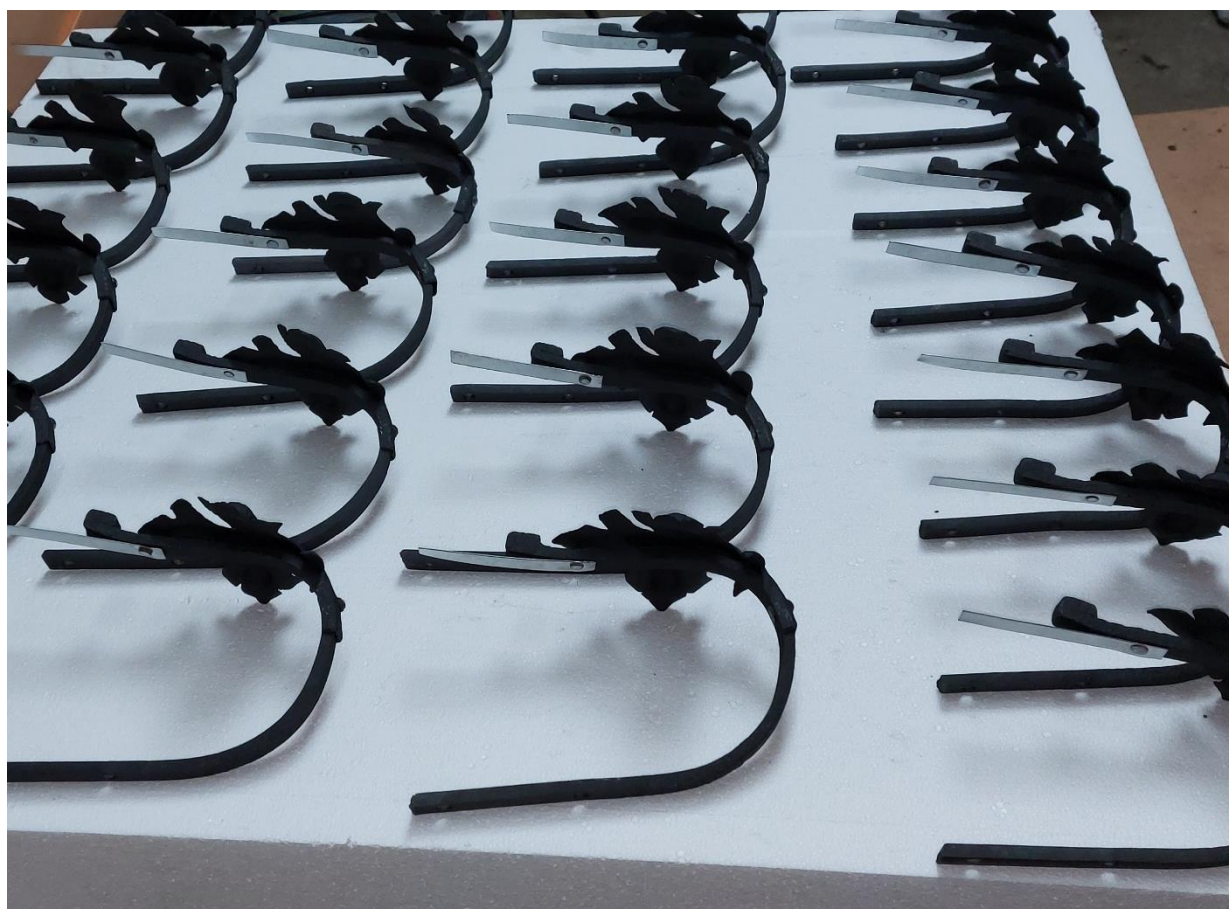
Detail po reštaurování

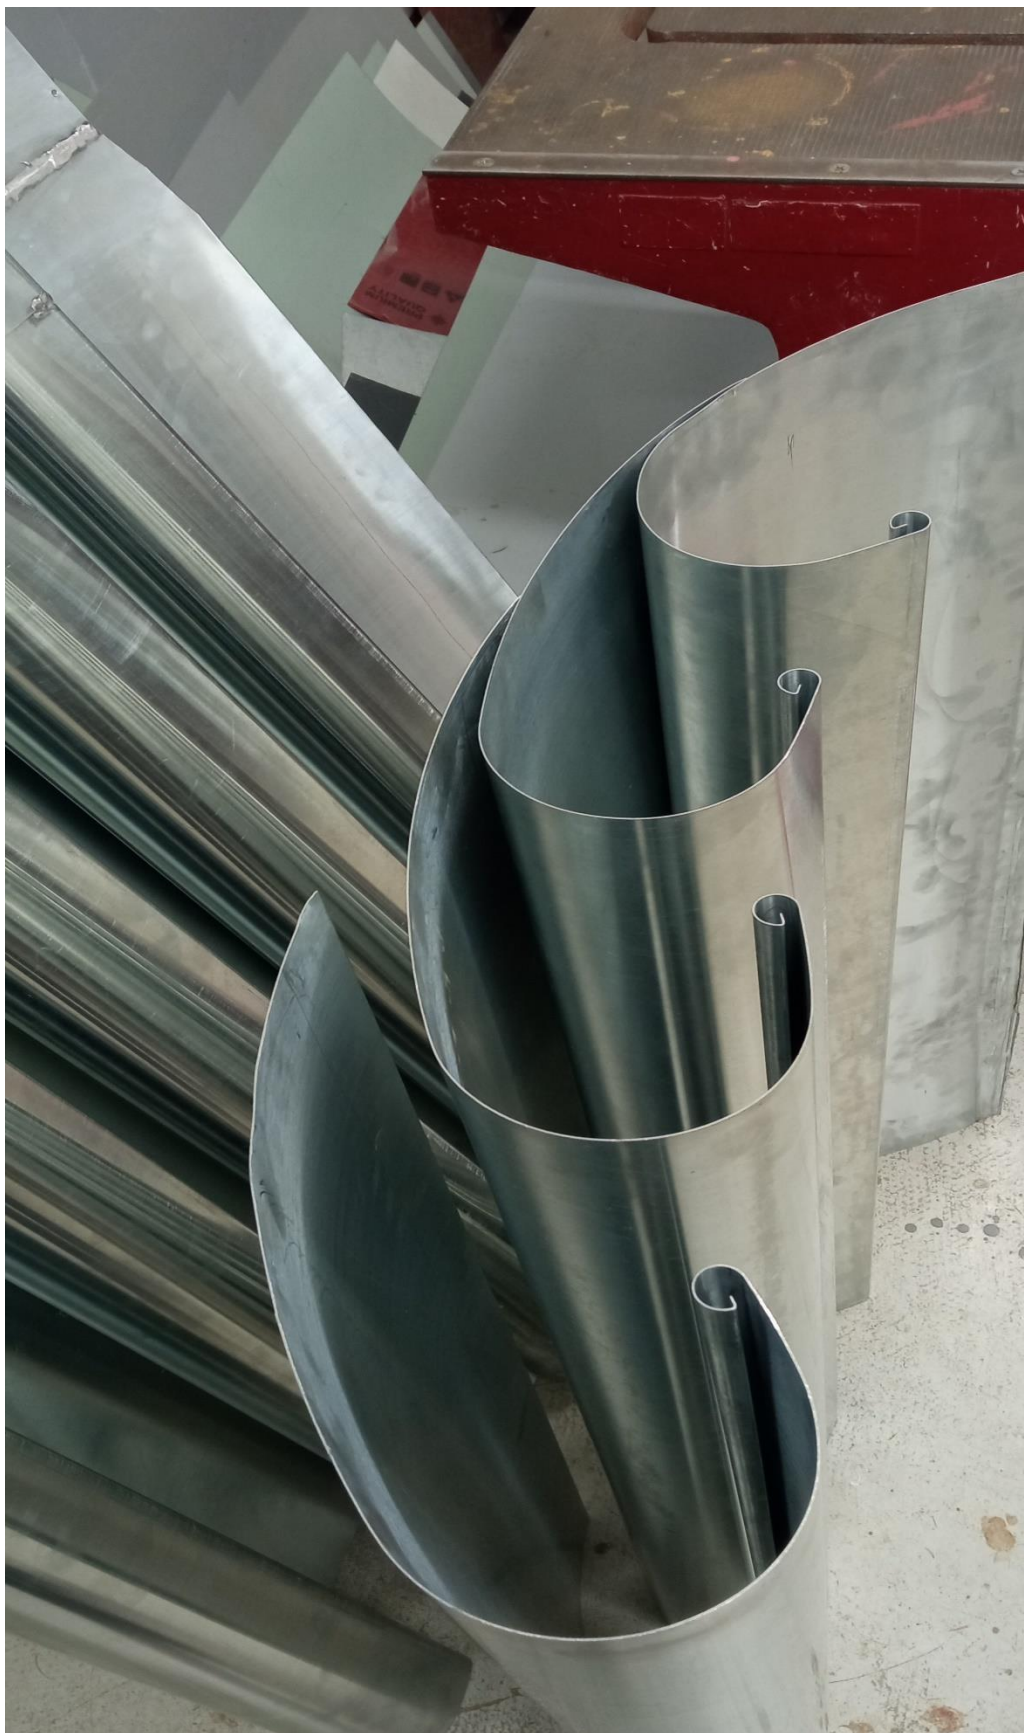
Nové žláby z titán-zinkového plechu

Samríny boli vyvalcované podľa profilov žľabových hákov z titán zinkového materiálu. Všetky dĺžky boli vytvorené z dostatočnou rezervou, pretože falcovanie a cínovanie prebehne až po inštalácii novej strechy.

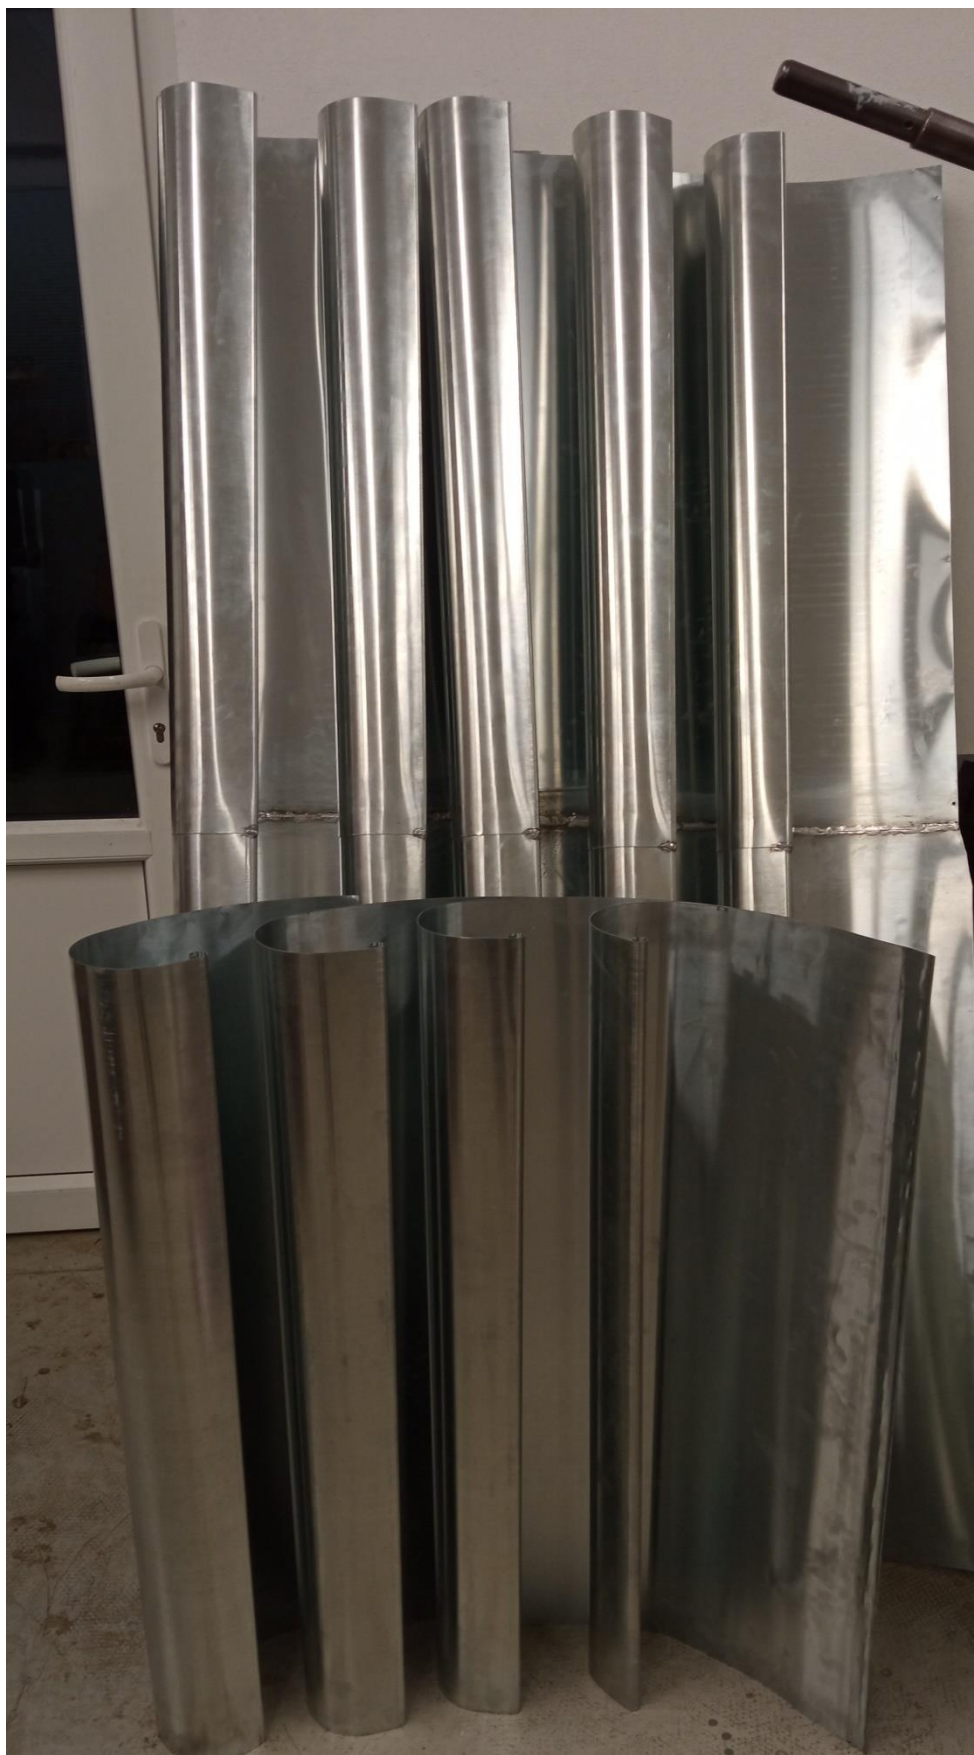
Žlaby naformátované do požadovaných rozmerov.
