Obnova kovanej výzdoby štítu strechy  
Pohrebnej kaplnky rodu Botkových  
v obci Malé Vozokany

## **Podrobná správa z priebehu reštaurovania historickej kovanej výzdoby**

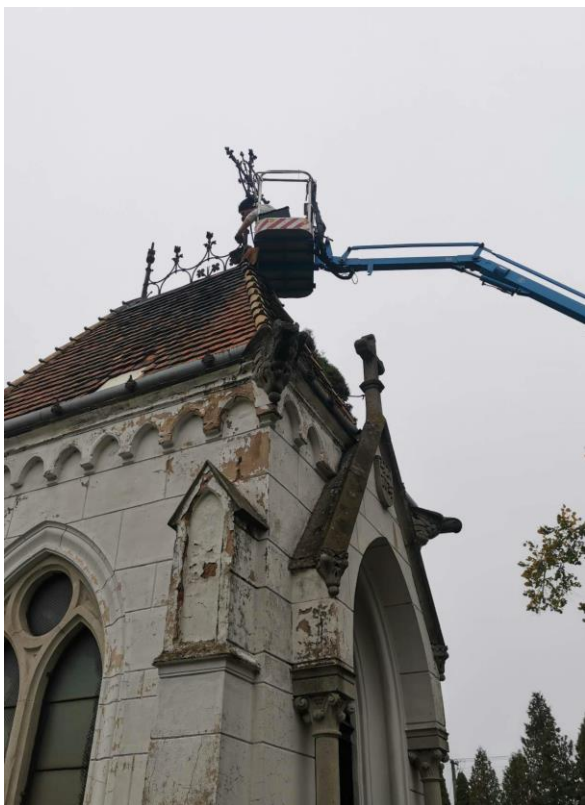
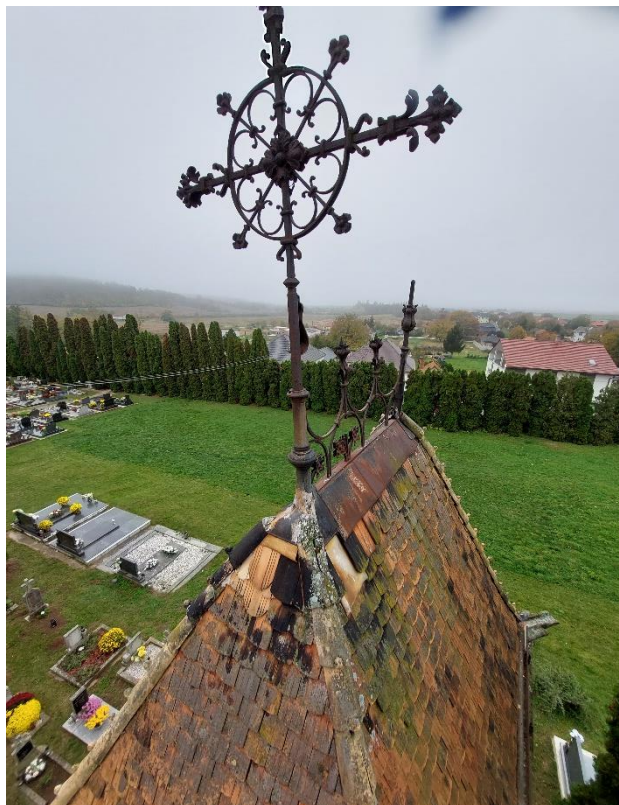
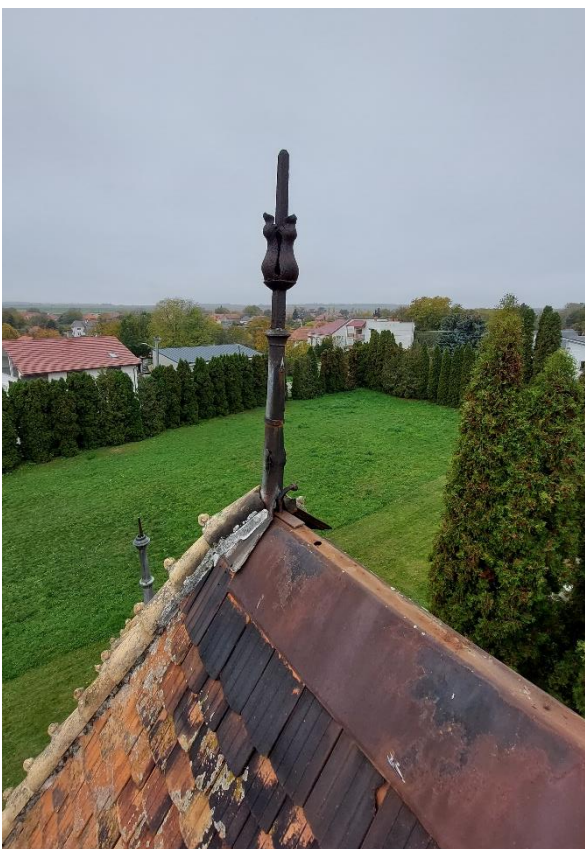
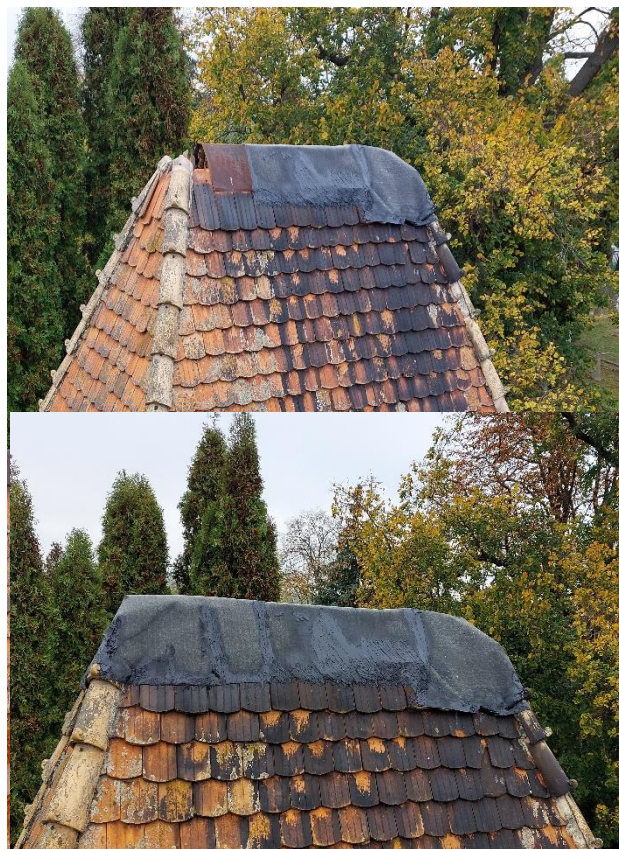
Demontáž kovanej výzdoby strechy a izolovanie štítu bitumenovou lepenkou.

Po celej operácii boli vzniknuté otvory v streche zaizolované bitumenovou lepenkou, ktorá bude slúžiť ako dočasné prestrešenie štítu. Na záver bol vykonaný prieskum interiéru strechy cez sondážny otvor z dôvodu prekontrolovania možných tlejúcich častí.

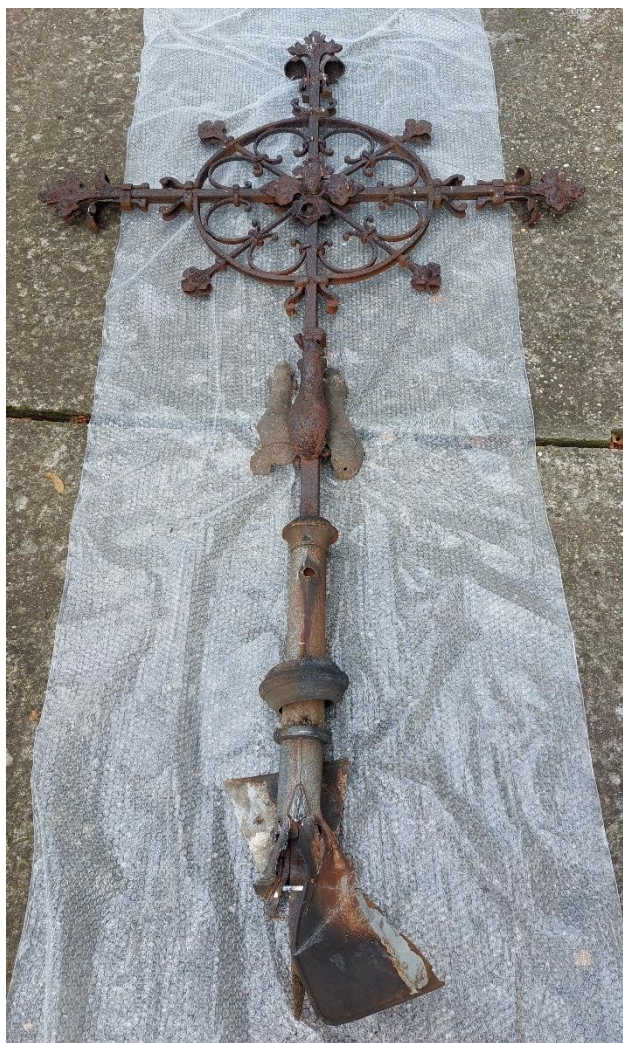
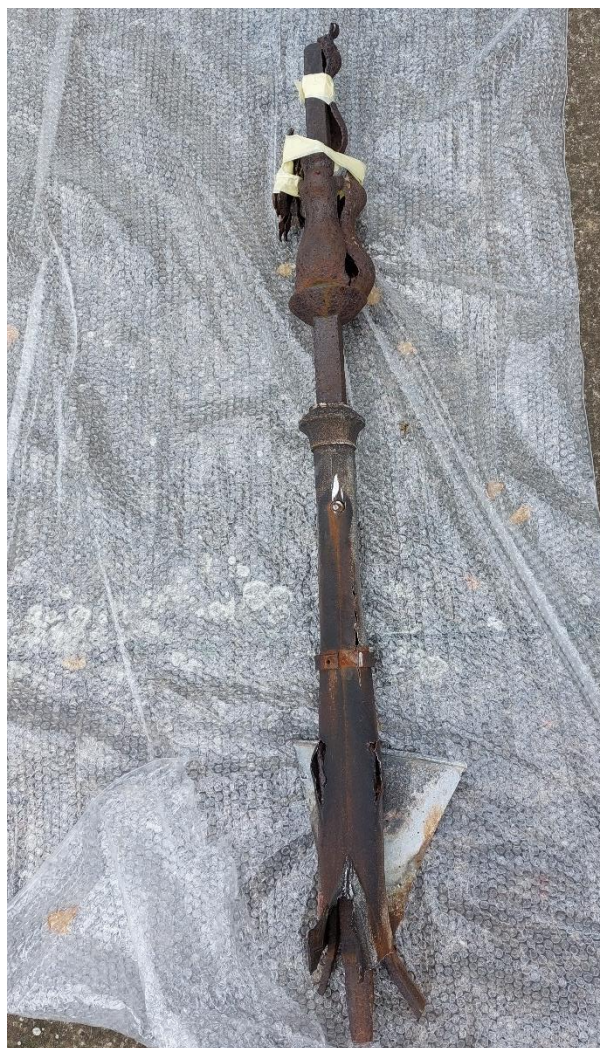
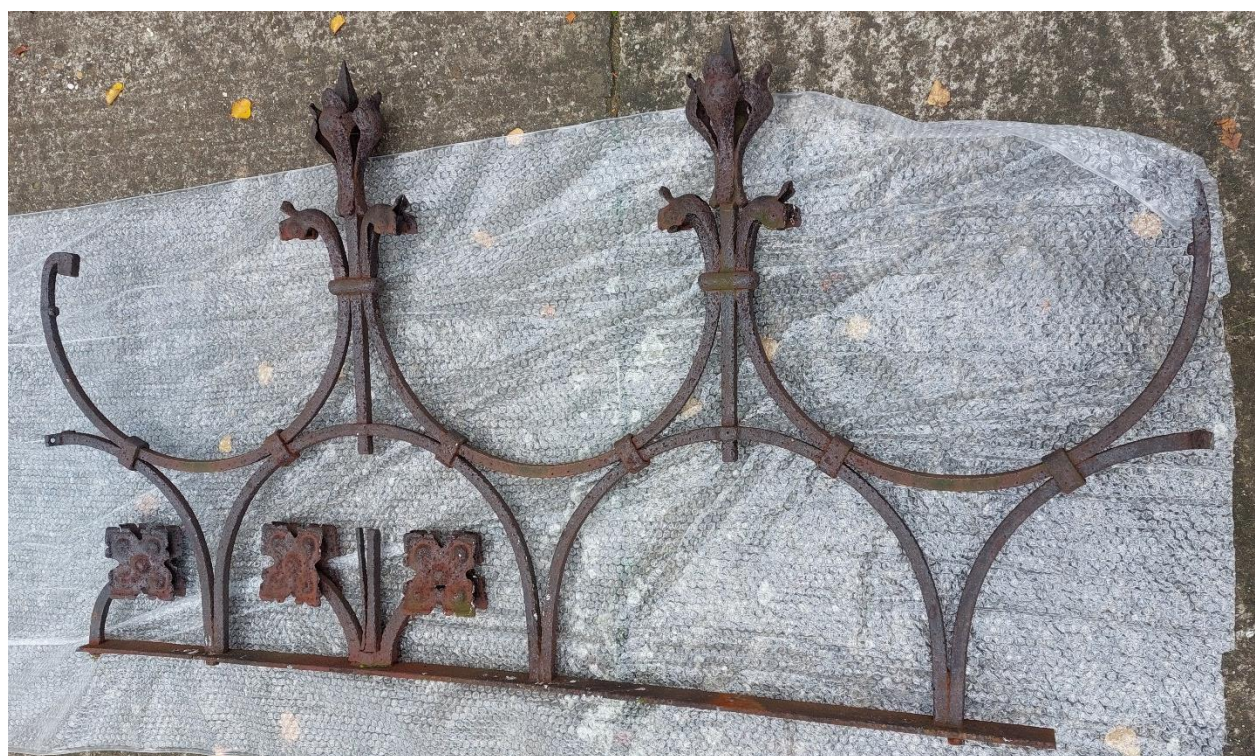
Stav po demontáži

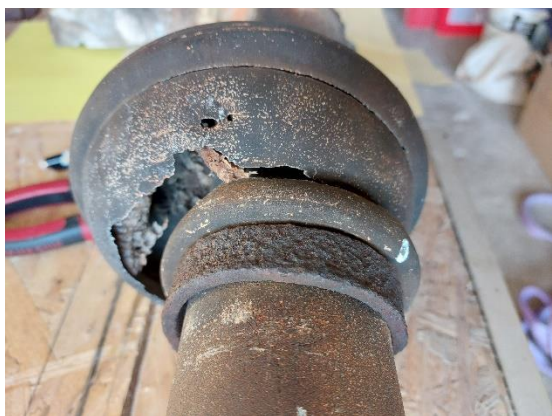
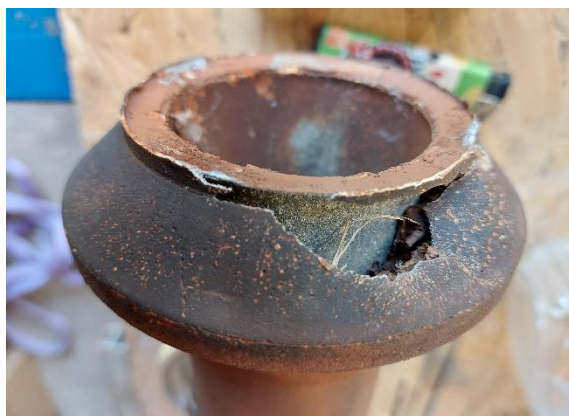
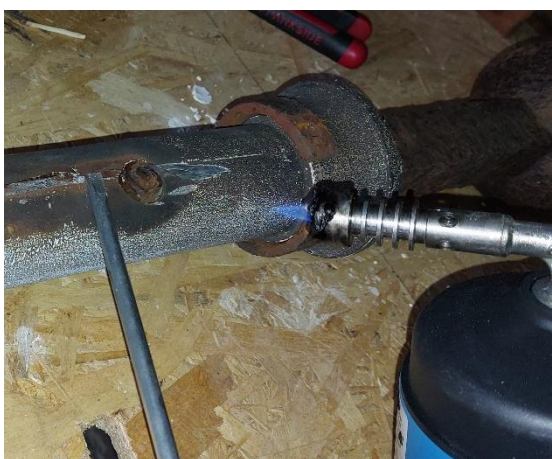
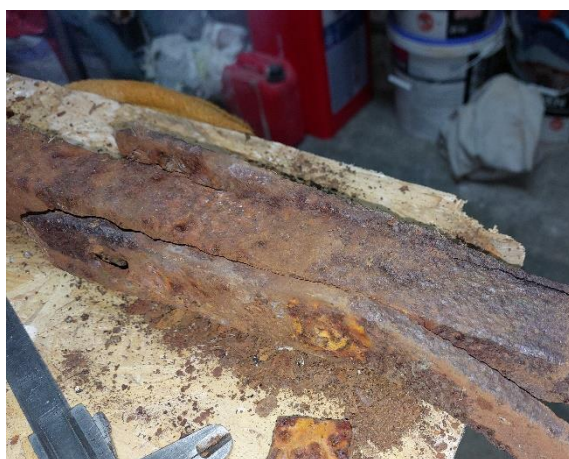
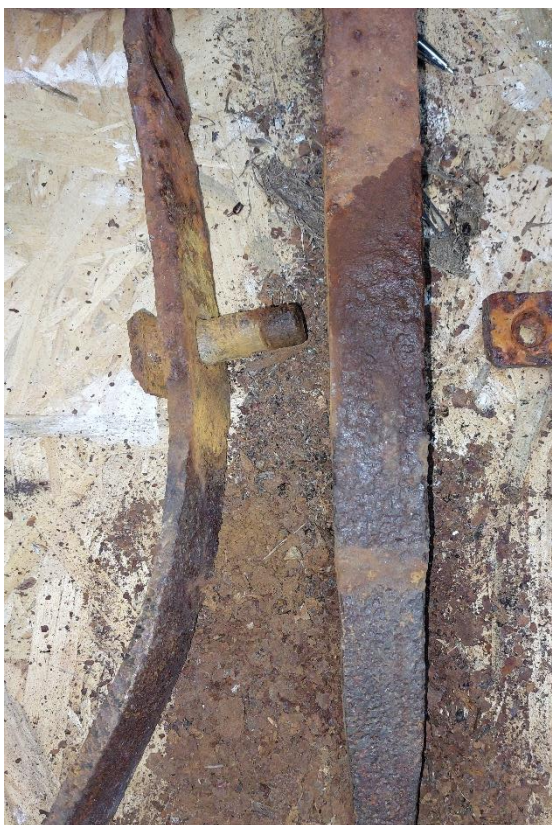
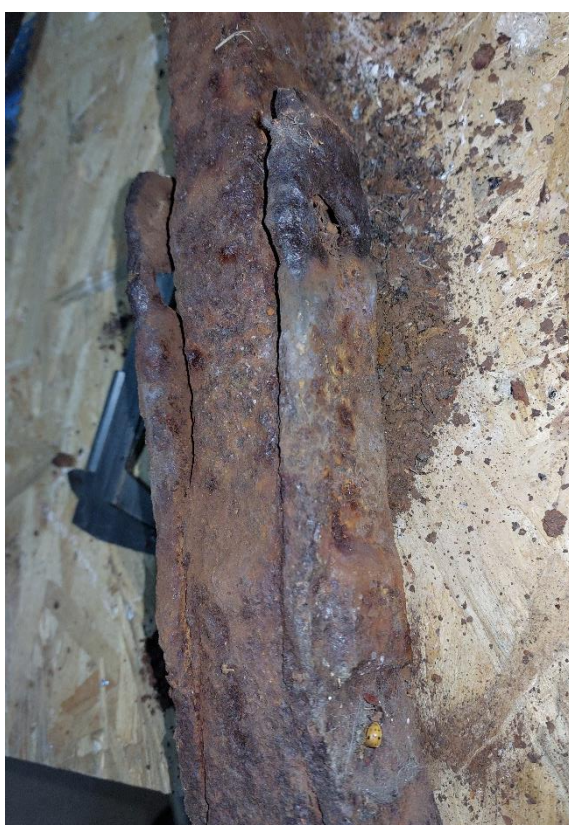
Kovotlač je v absolútne nevyhovujúcej kondícii, zinkový materiál pri kontakte s korodujúcim kovom vykazuje známky začernenia, je skrehnutý a pri malom tlaku sa láme. Po demontovaní kotviacich prvkov bola zistená maximálna výdatnosť hĺbkových hnedých oxidov na korpusoch

fiály a kríža. Opatrné odstránenie kovotlače lokalizovalo viaceré poškodenia zinkového materiálu.

Poškodenia kovotlače a kotviacej konštrukcie kríža a fiály.

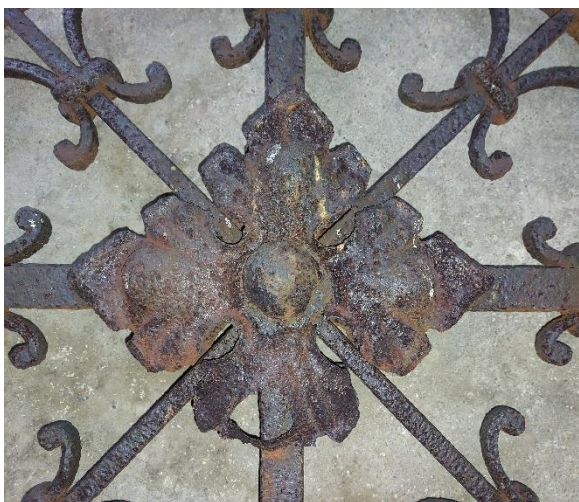
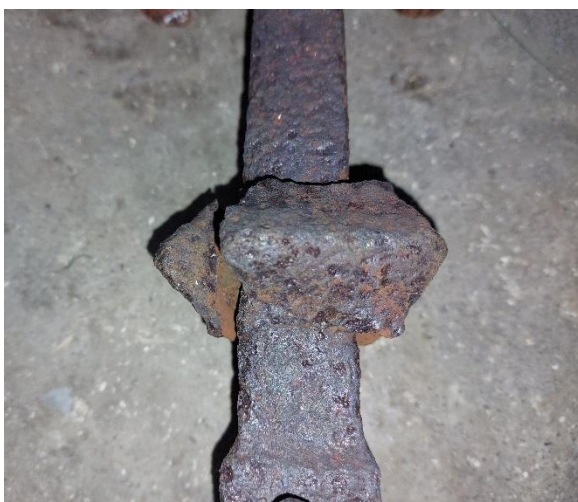
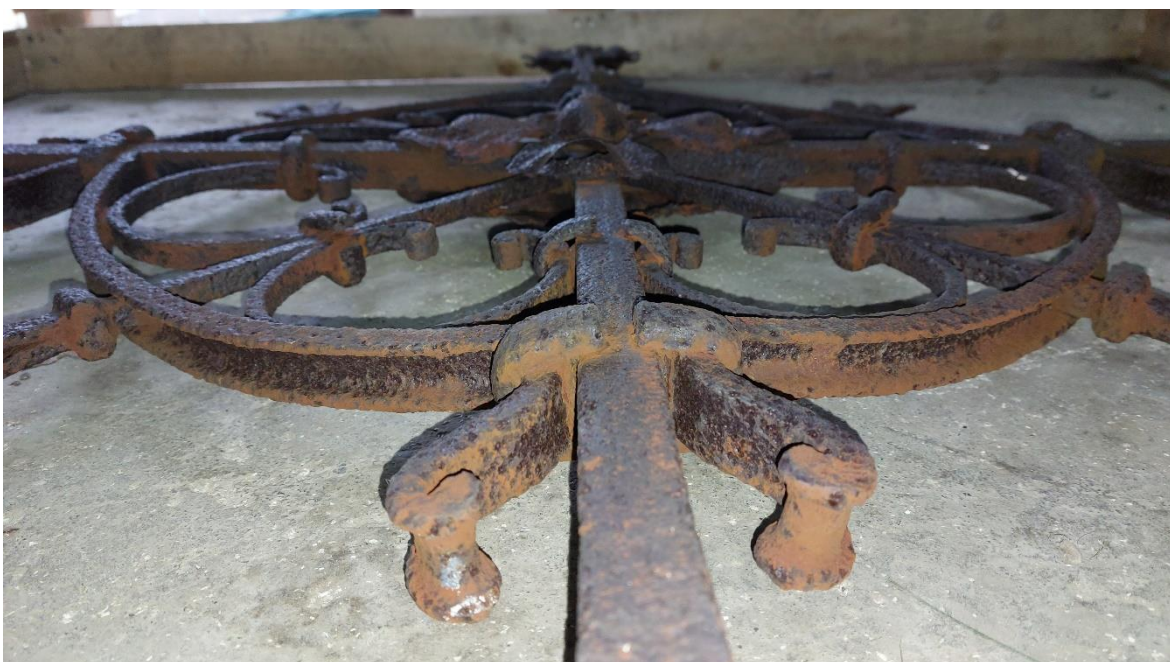
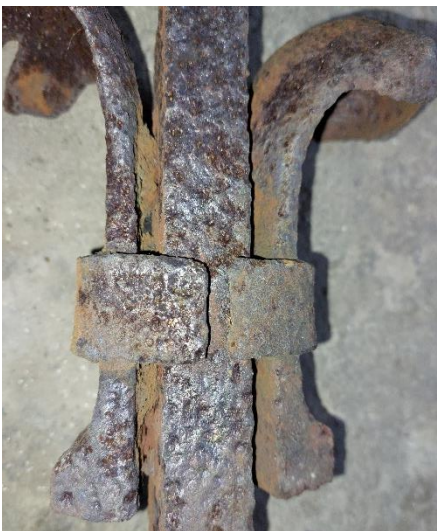
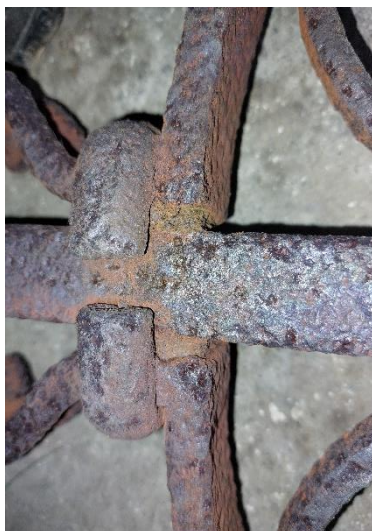
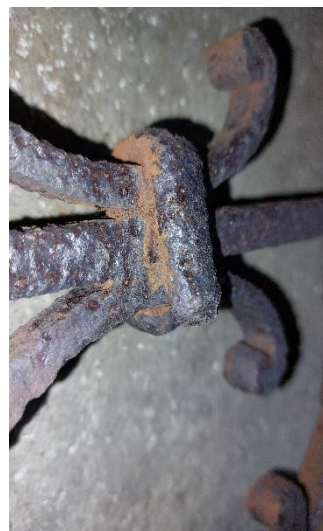
Kovový materiál je vo vysokom stupni celoplošne napadnutý koróziou, ktorá spôsobila deformáciu jednotlivých kovaných polí pod sponami. Jednotlivé časti tvoriace kríž kotvené sponami do jedného celku sú vyosené a navzájom nesymetrické. Tento defekt značne poškodzuje vizuálnu prezentáciu diela.

Poškodenia kríža spôsobené koróziou materiálu.

Spony po odhrdzení **kríža** boli uvoľnené a jednotlivé ornamenty taktiež nestabilné. Objemný korodujúci materiál pod sponami mal za následok vzájomnú deformáciu jednotlivých ornamentov. Všetky spony boli taktiež lokálne nahriate autogénovou súpravou a skuté do požadovaného tvaru.

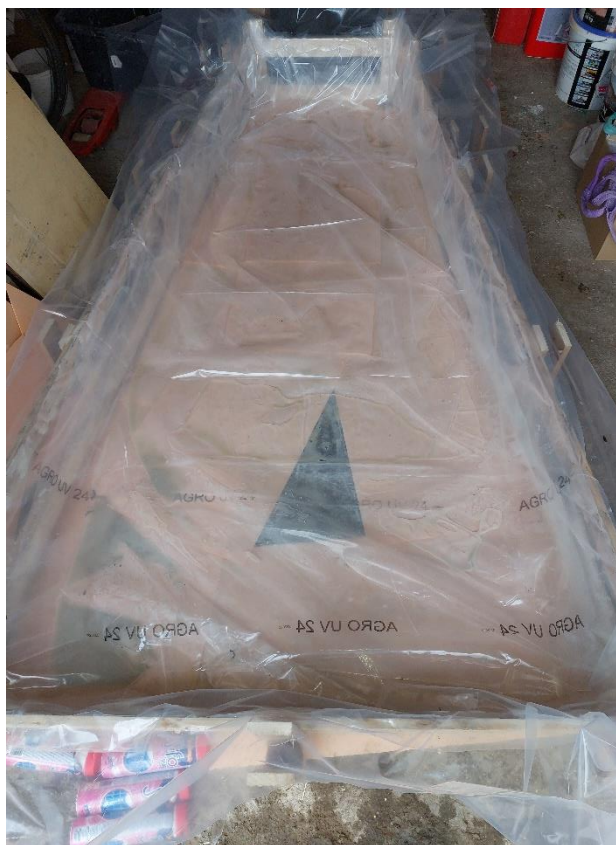
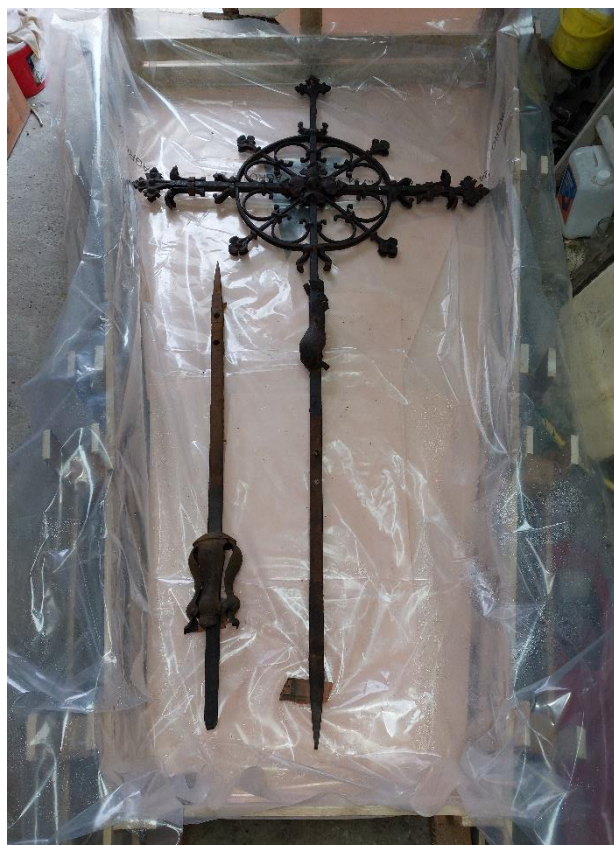
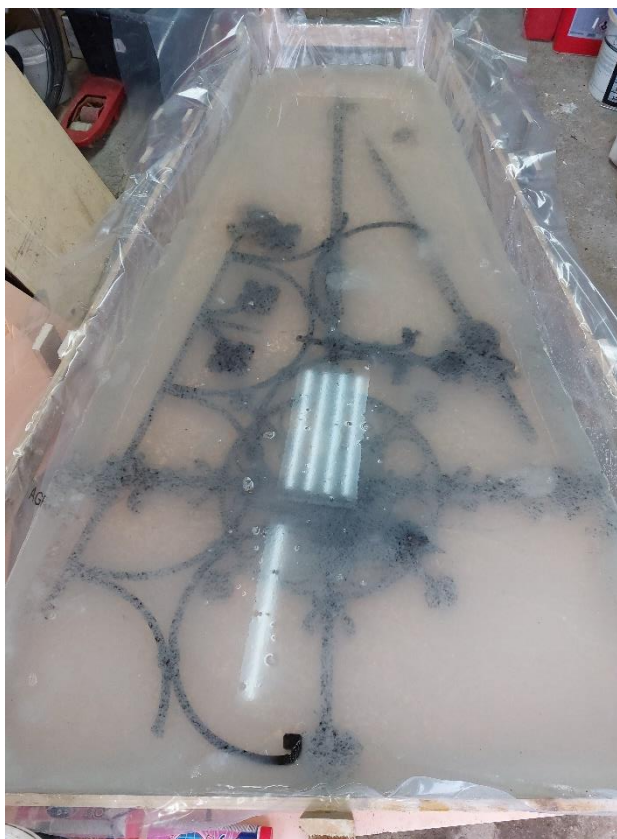
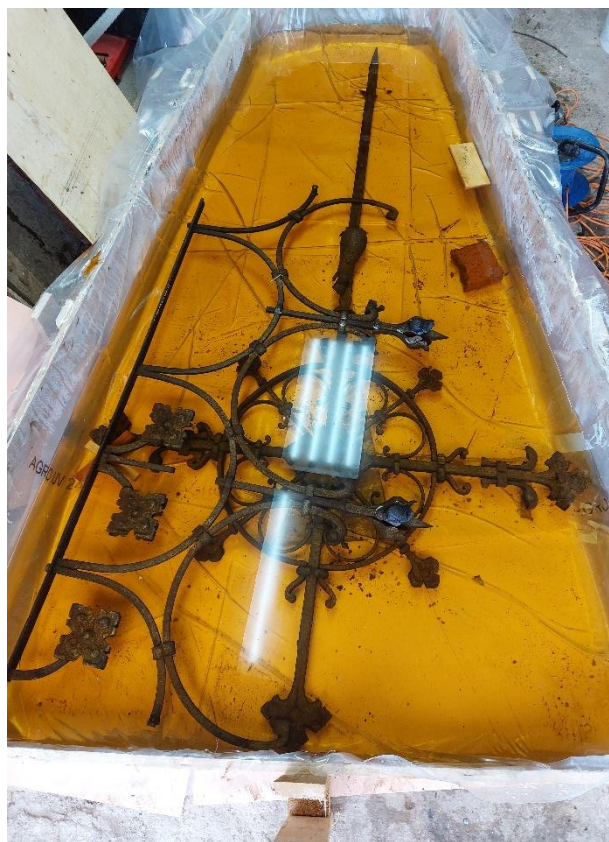
Odhrdzovanie kovového materiálu

Následne boli predmety po vypustení zásady uložené do nádoby a zaliate 2% roztokom kyseliny fosforečnej a vody. Predmety boli vyberané z roztoku a postupne odhrdzované približne každé 3 hodiny. Postup sa opakoval až do úplného odstránenia hnedých oxidov korózie.

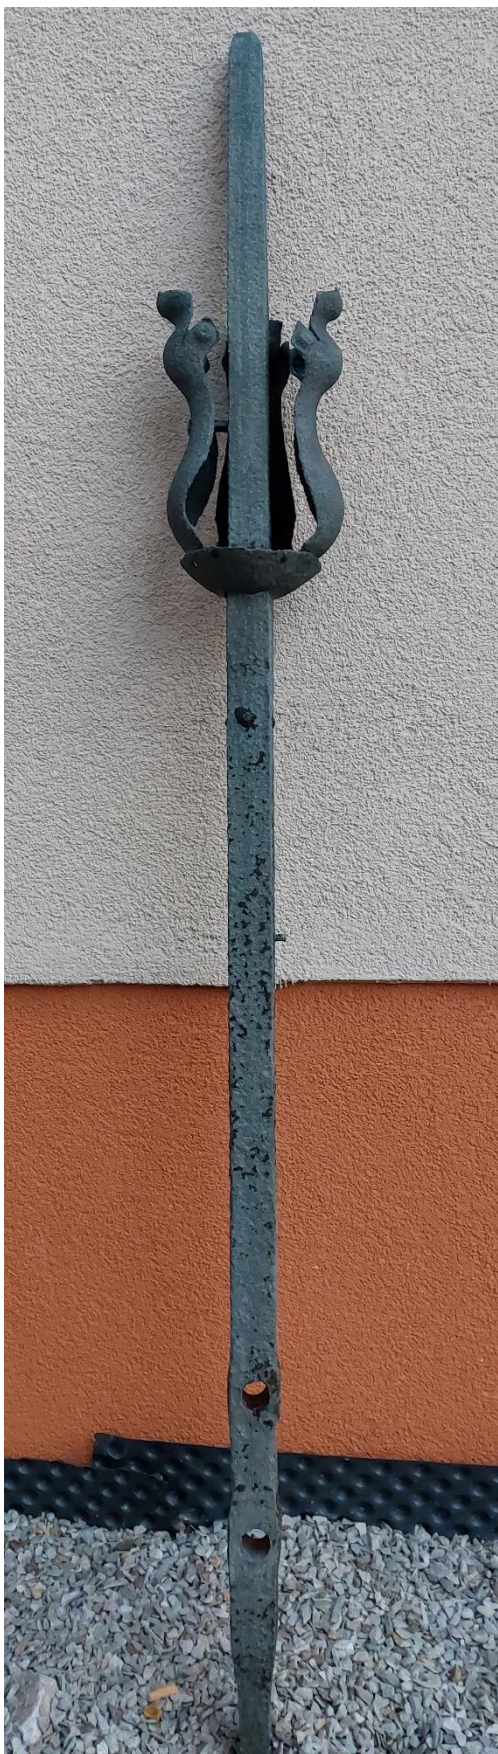
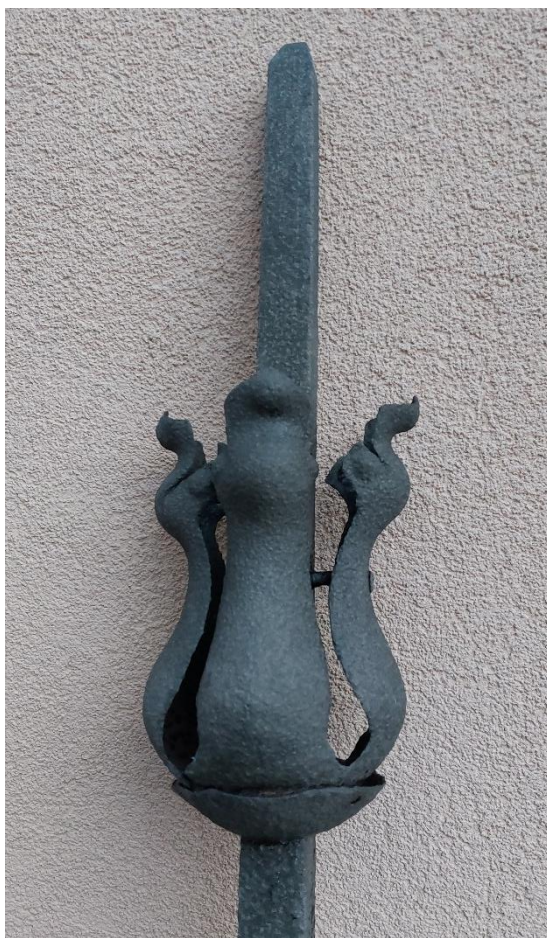
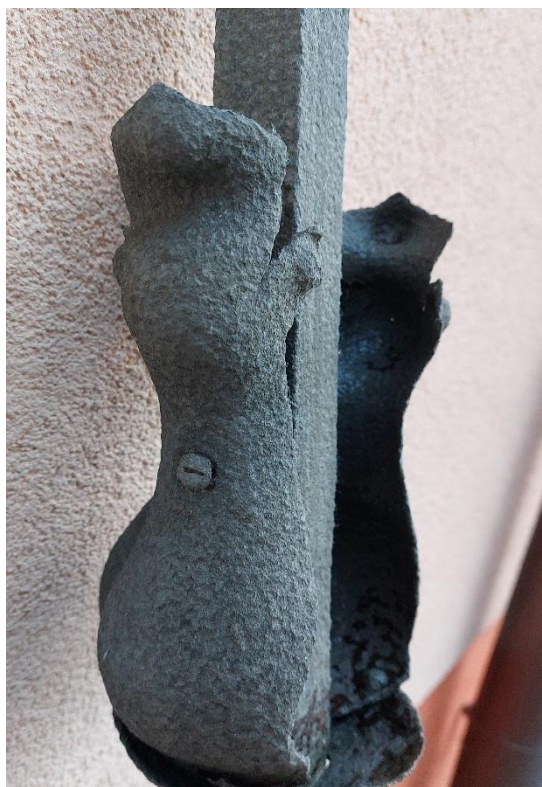
Stav po odhrdzení fiály

Po odhrdzení a roznitovaní ornamentov predmetu **fiály** sa všetky kovové povrchy vyrovnali a ošetrili pasivátorom, a následne prebehol farebný nástrek v dvoch vrstvách. Po týchto úkonoch s použitím mini autogénovej súpravy boli všetky kovové nity zahriate a jednotlivé diely znitované do primárneho tvaru.

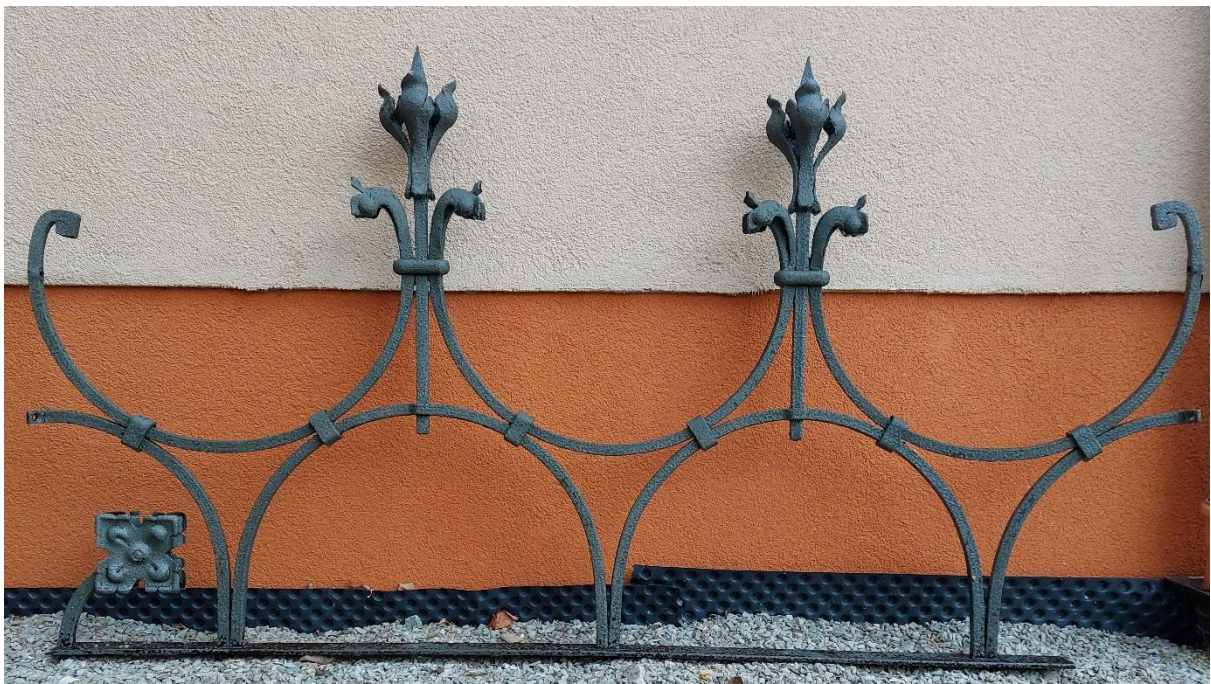
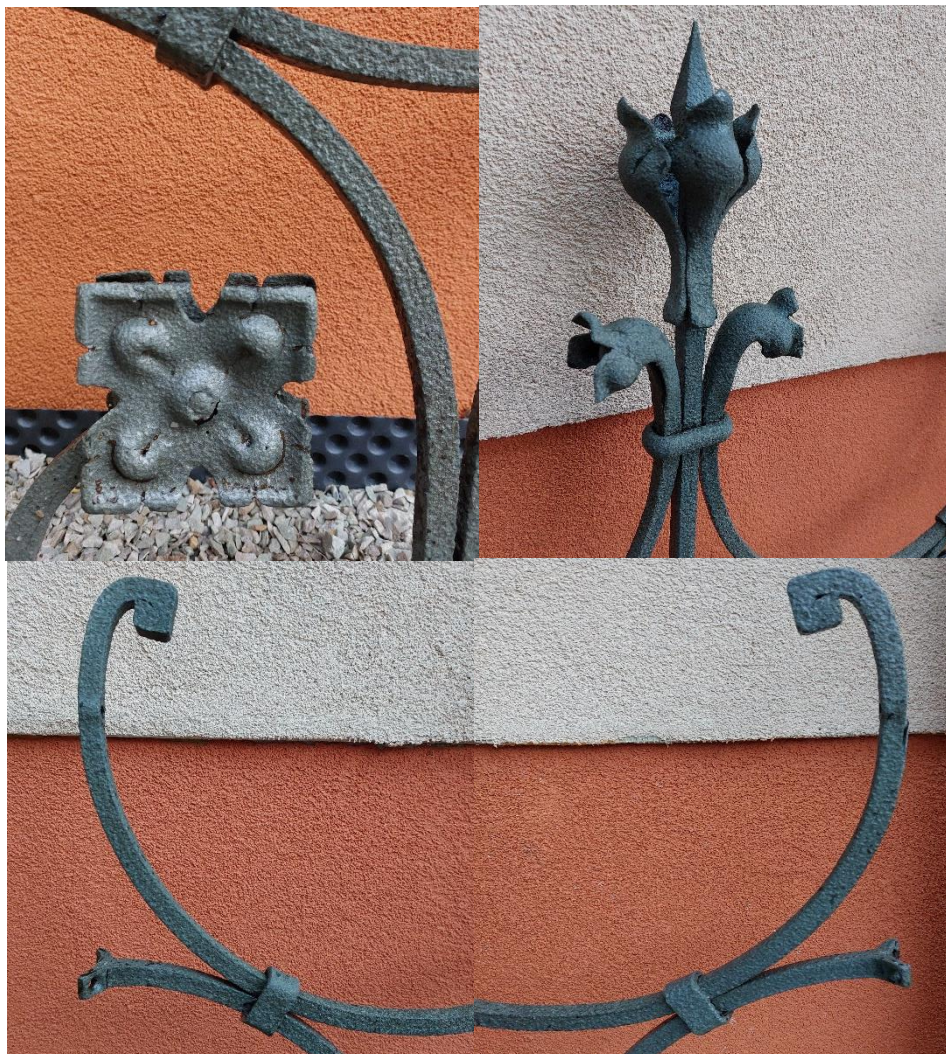
Stav po odhrdzení kovaného pořadí výzdoby střechy.

Absentujúce ornamenty na **kovanom poli** boli vytvorené podľa originálu a následne zanitované. Nefunkčné skrutky boli vymenené a narezané nové závitky do originálneho materiálu podľa dochovaných parametrov. Plechové ornamenty kvetov boli po odhrdzení v havarijnom stave. Plechový materiál bol vo vysokom stupni korózie a museli byť nahradené v počte 10 kusov. Na Tento úkon bolo nevyhnutné vytvorenie oceľových matríc (pozitív, negatív) a následne lisovať plech do požadovaného tvaru. Tvar celého kovania bol pred skutím jednotlivých spôn vyrovnaný. Nasledovalo pasivovanie kovu konvertorom s tanínom od firmy Worko.

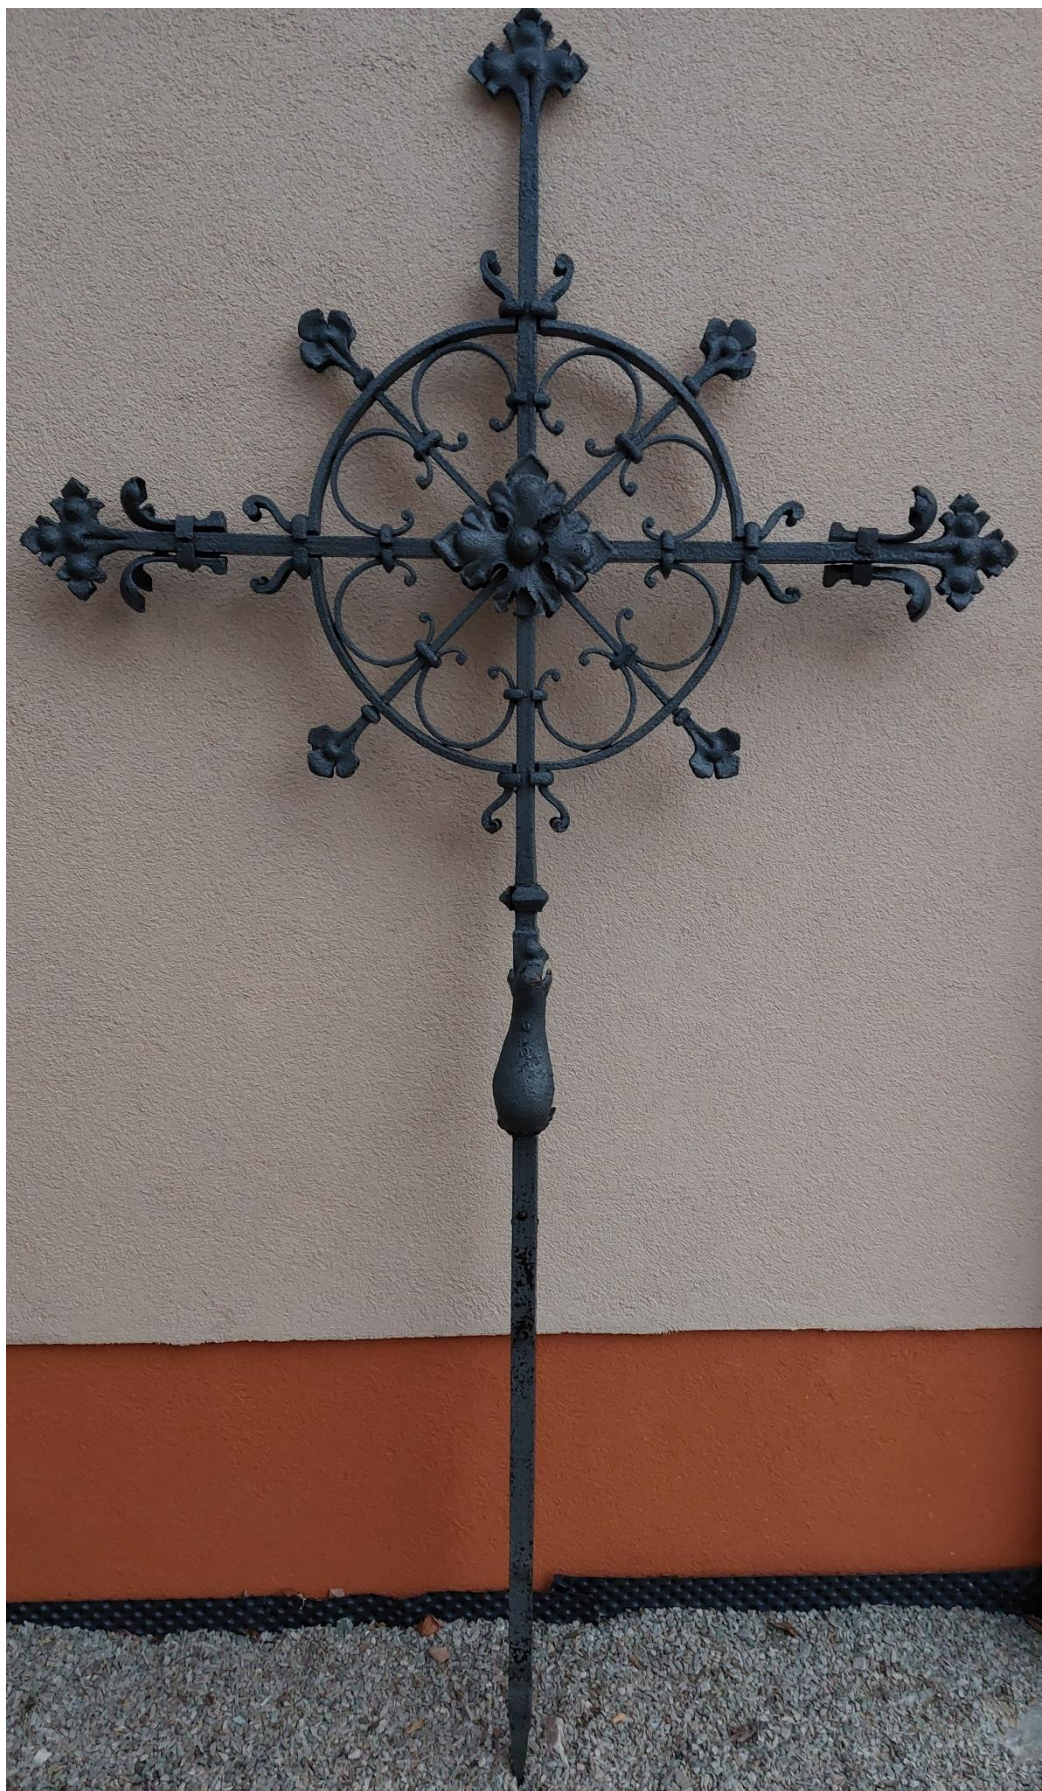
Stav po odhrdzení kříže.

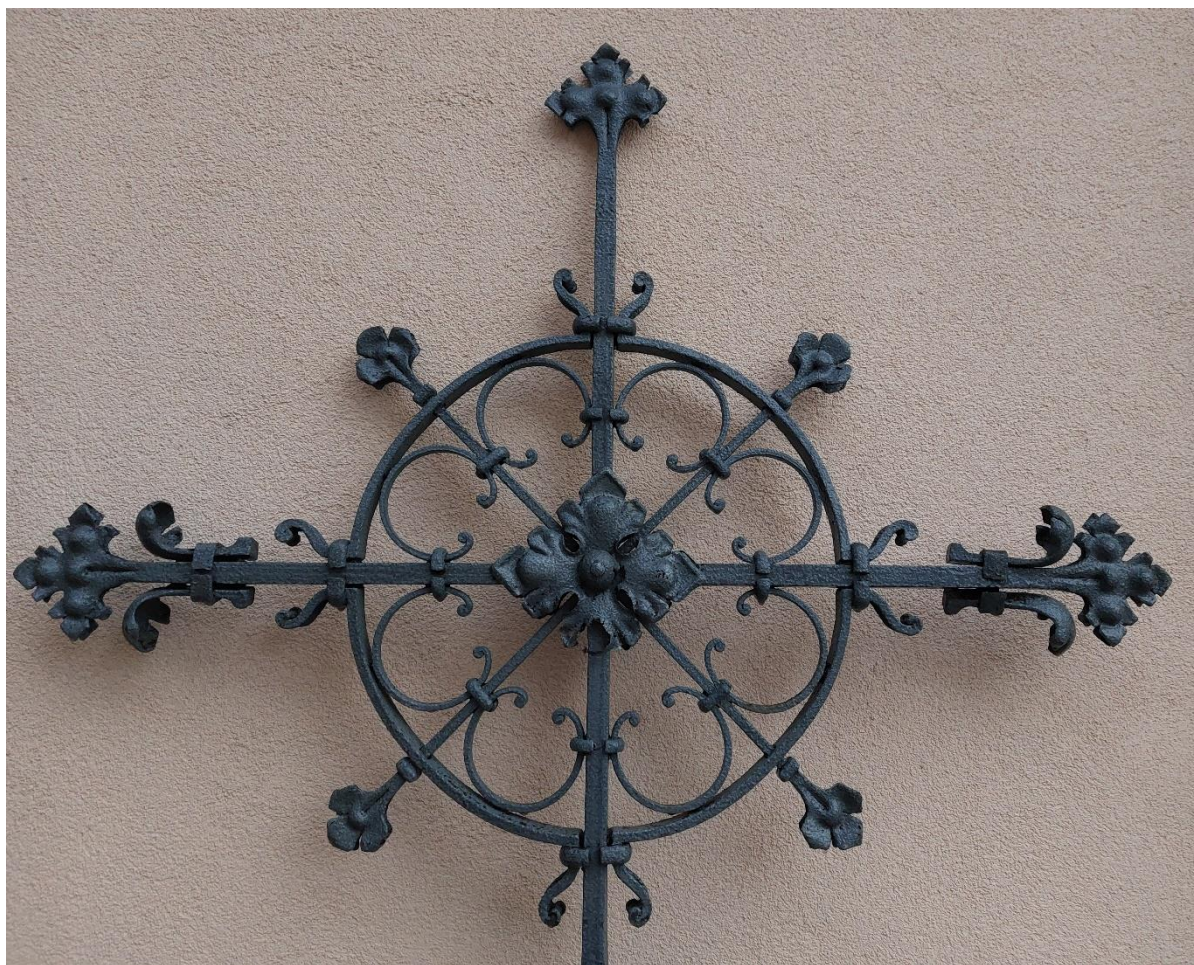
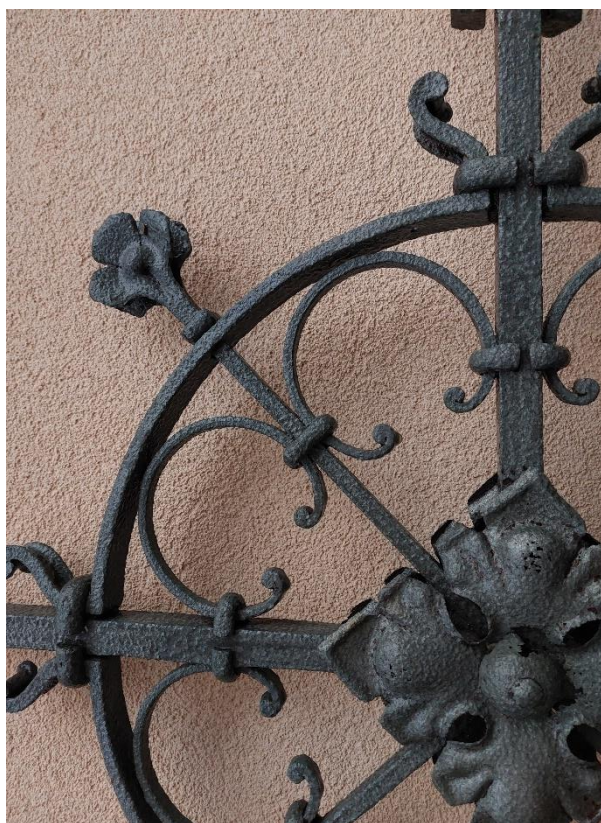
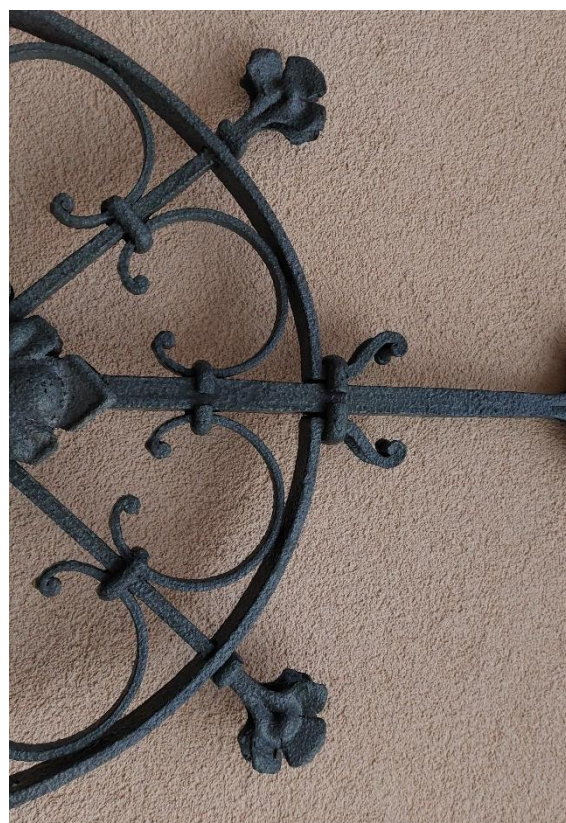
Odhrdzenie kríža - detail.

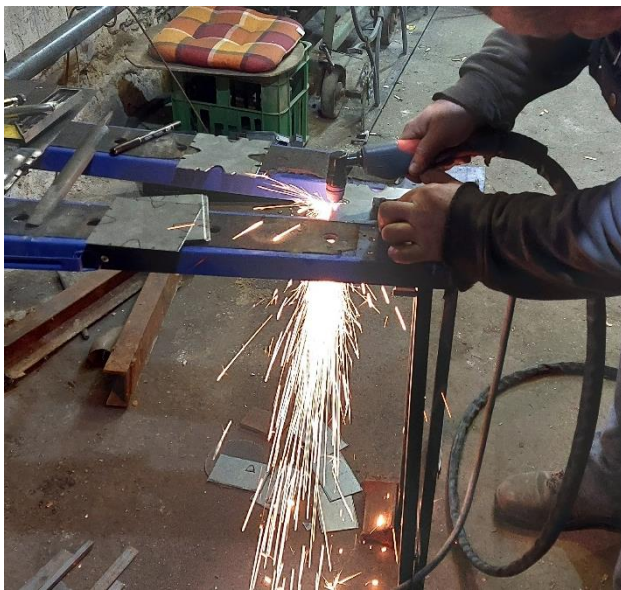
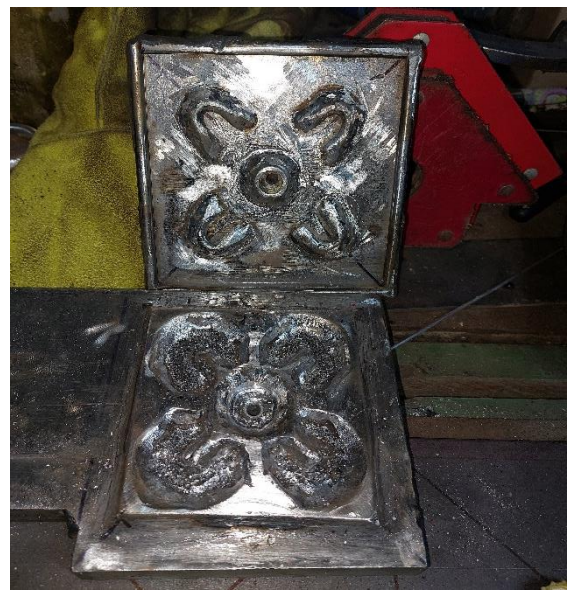
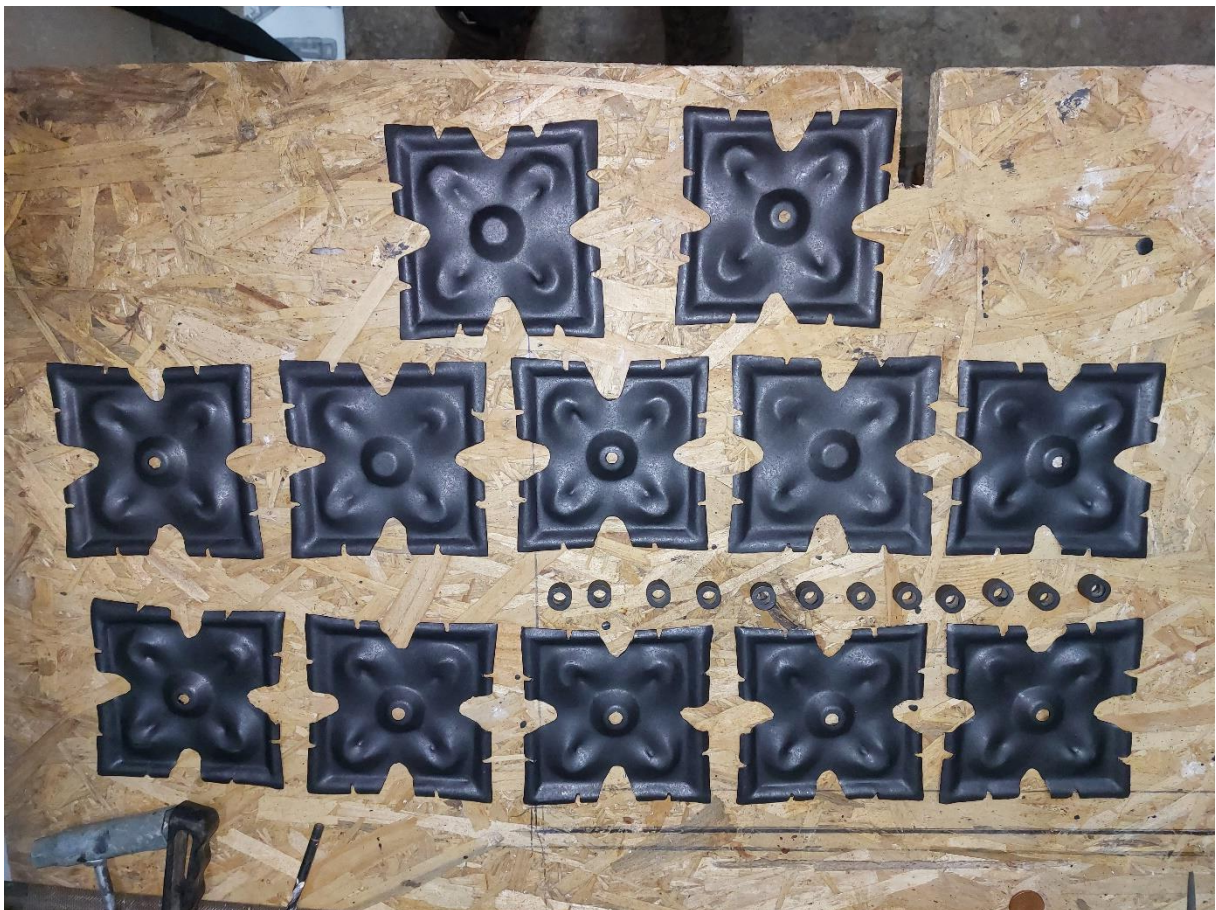
Vyrezávanie hrubého tvaru plazmou, matrica na lisovanie plechových ornamentov kvetu. Na spodnej fotografii sú vylisované ornamenty a narezané medzi kusy po nastriekaní.

vytvorený pomocou ocelevej matrice vyrobenej na mieru a následné vylisovaný. Všetky ornamenty boli po vyrobení zanitované do pôvodného tvaru.

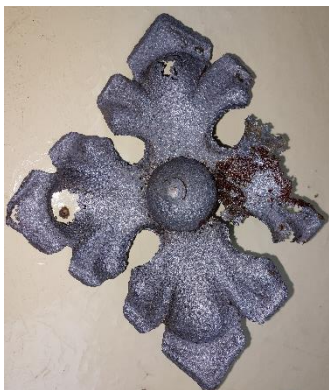
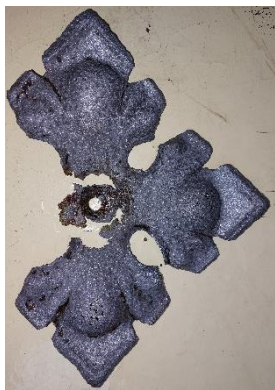
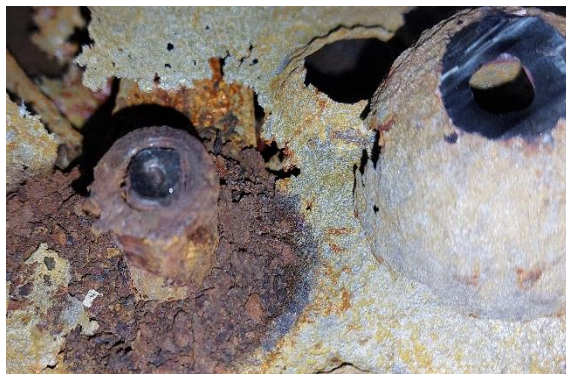
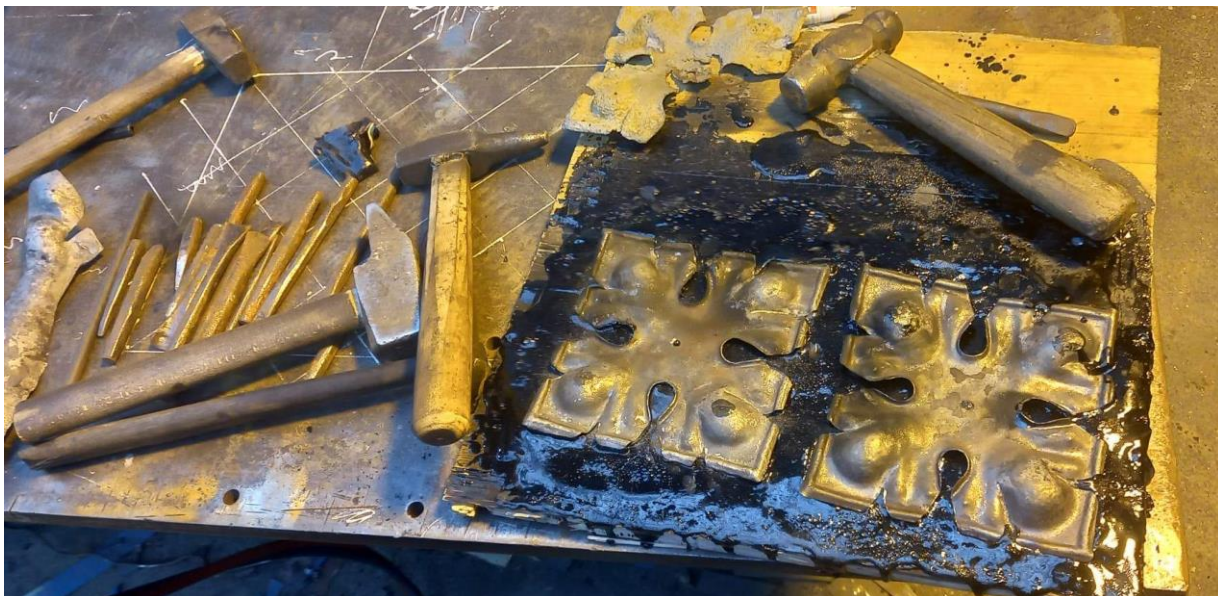
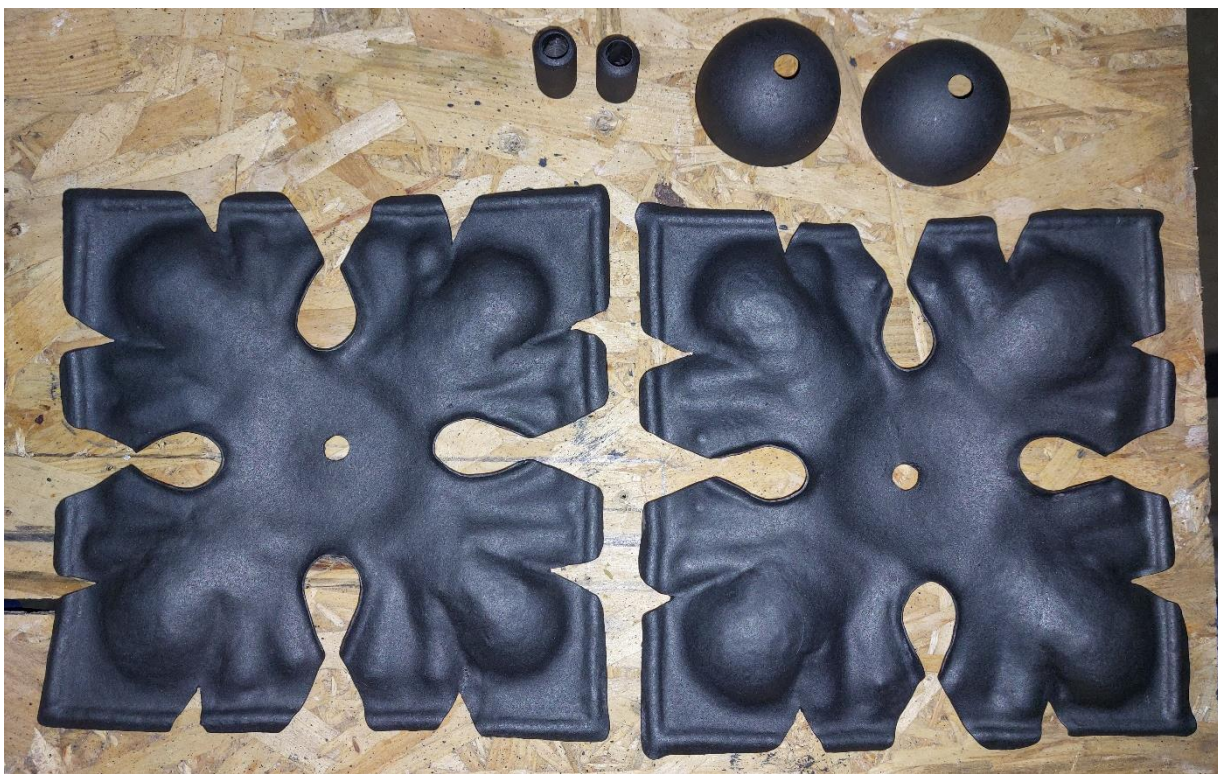
Stav po roznitovaní ornamentu kvetu kríža. Tepanie ornamentu s plechového materiálu do asfaltu. Na spodnej fotografii nastriekané komponenty pripravené na nitovanie.

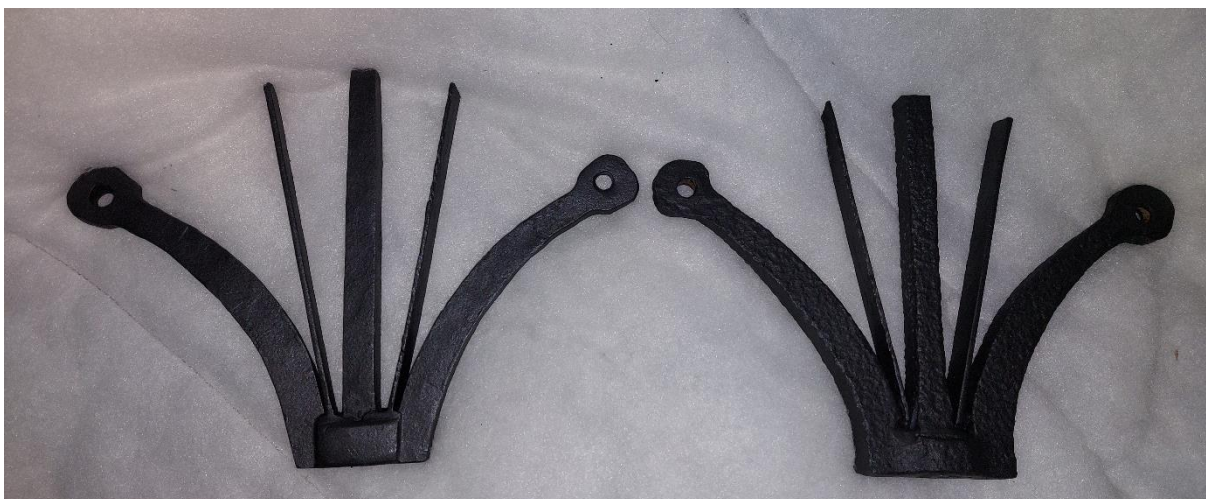
Na pravej strane fotografie je vykutý absentujúci ornament úponkov na kovanom poli.
