Obnova kovanej výzdoby štítu strechy  
Pohrebnej kaplnky rodu Botkových  
v obci Malé Vozokany

## **Podrobná správa z priebehu reštaurovania historickej kovanej výzdoby**

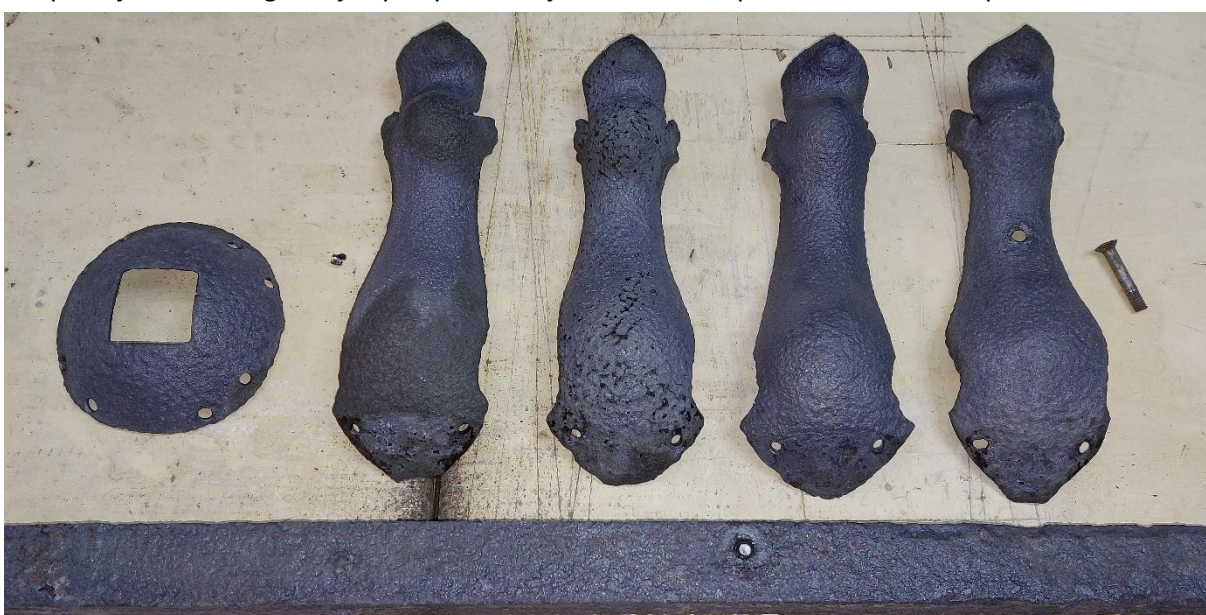
Roznitovanie a zakonzervovanie komponentov fiály

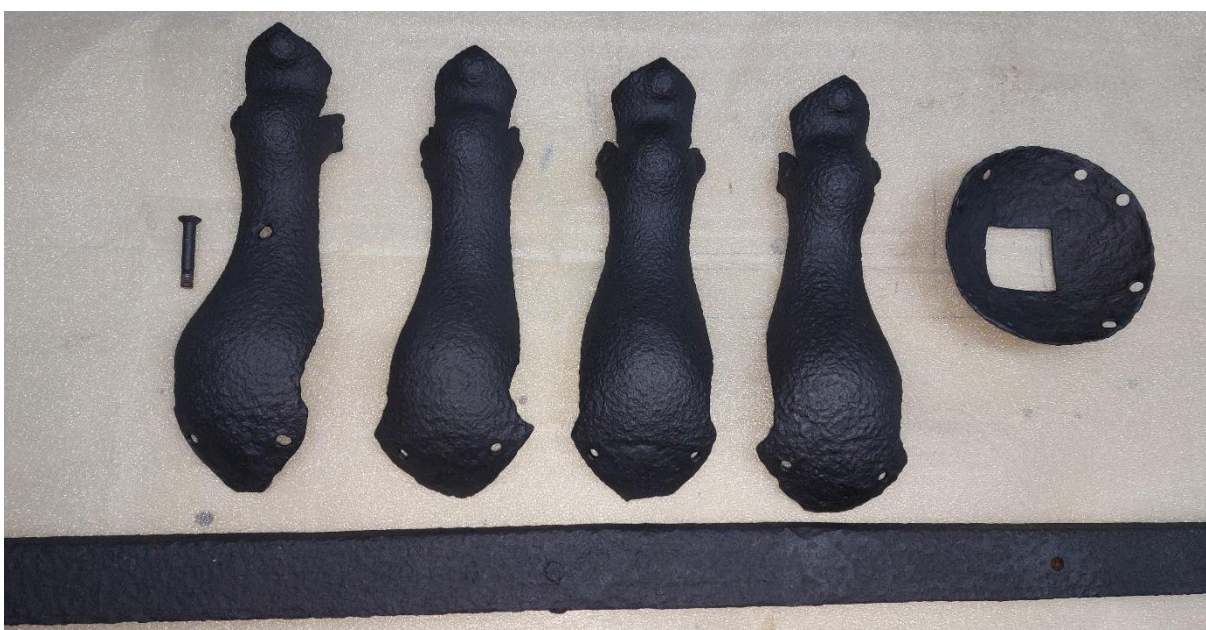
Stav komponentov fiály po nastriekaní farbou.

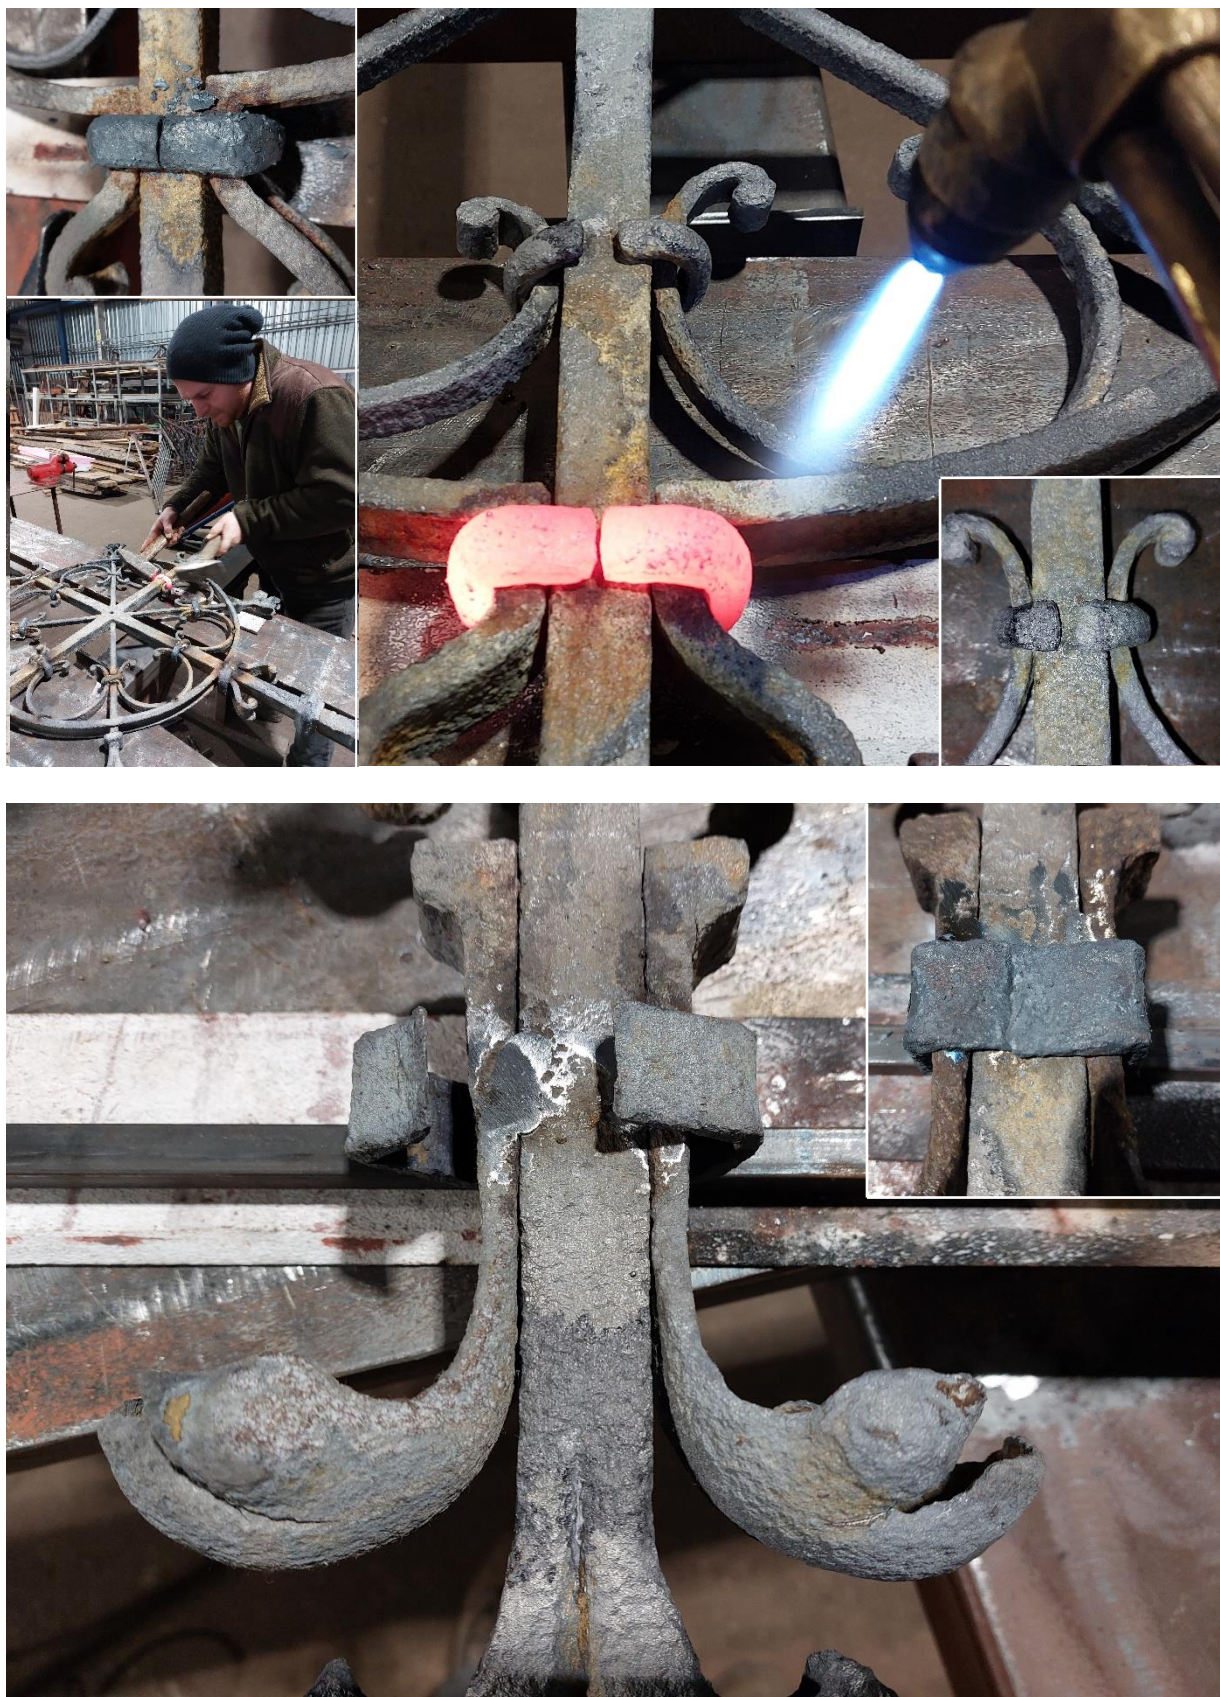
Po odhrdzení boli všetky spony uvoľnené. Nevyhnutné bolo nahriatie kovu autogénovou súpravou a po vyrovnaní jednotlivých komponentov boli spony skuté do primárneho tvaru.

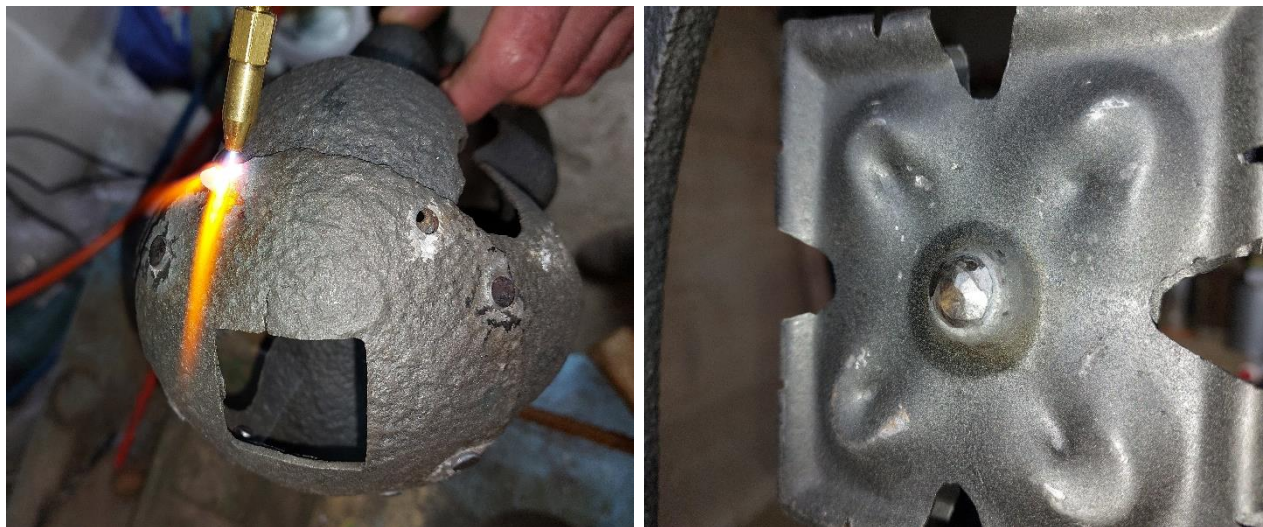
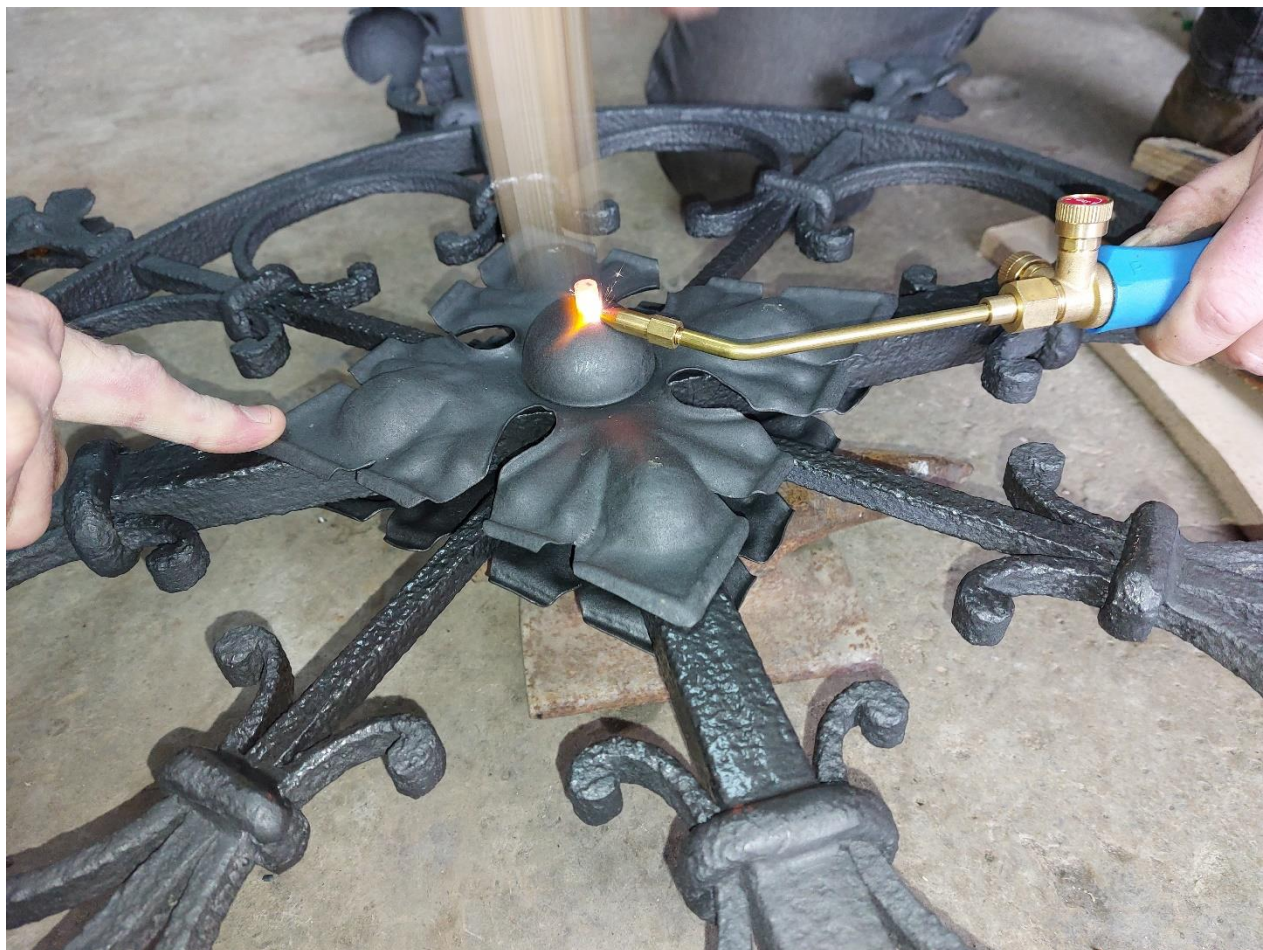
Nitovanie prebehlo nahriatím kovových nitov autogénovou súpravou a následne rozklepaním do požadovaného tvaru. Na nitovanie komponentov kríža a stredného kovaného poľa boli použité 8mm nity. Ornamenty ľalií umiestnené v spodnej časti kríža a fiály boli použité rozklepávacie kovové nity s priemerom 5mm. Všetky priemery boli dodržané podľa originálnych otvorov.

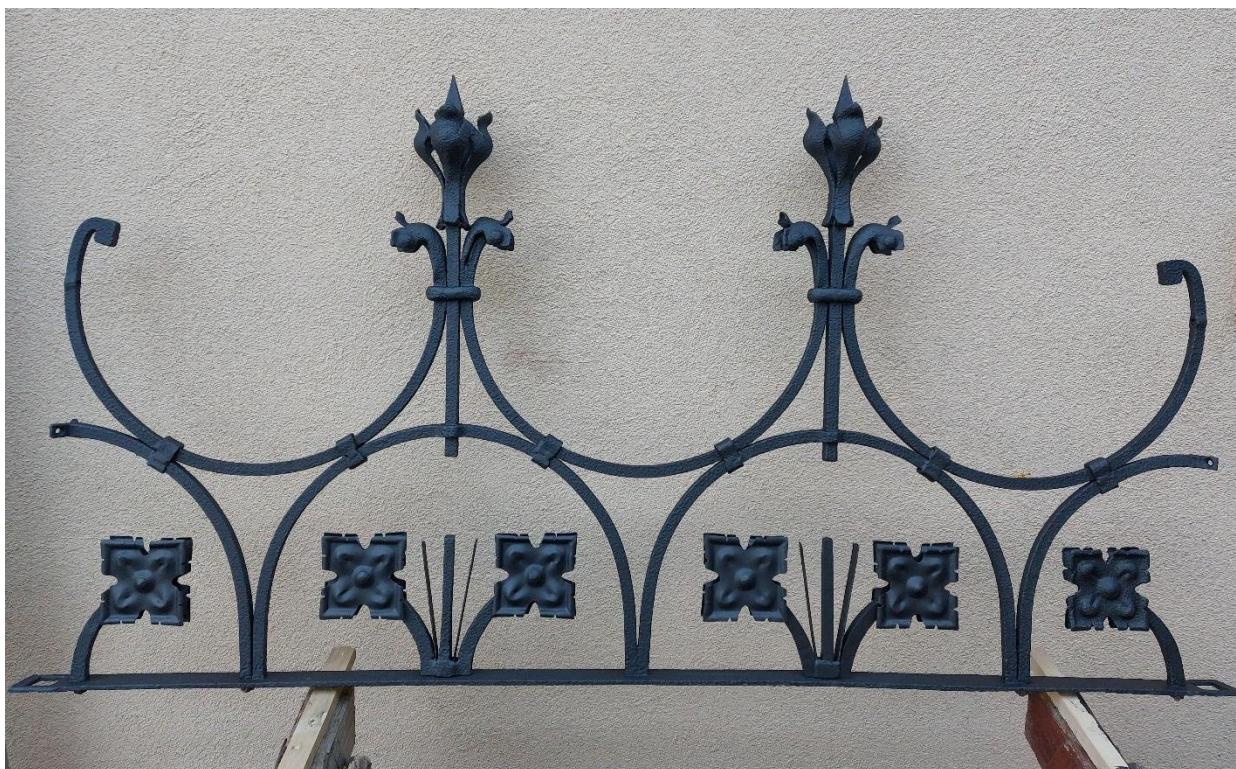
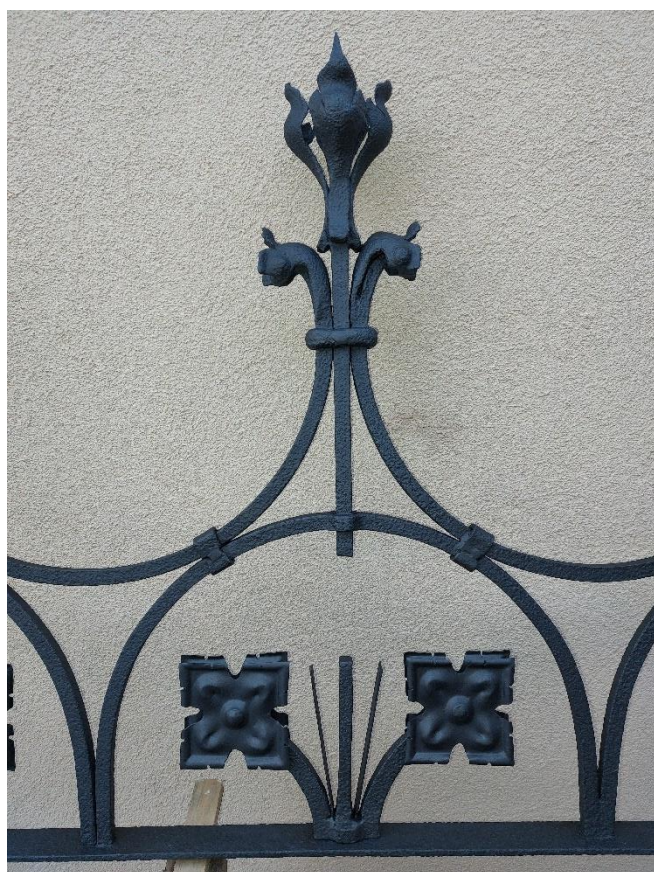
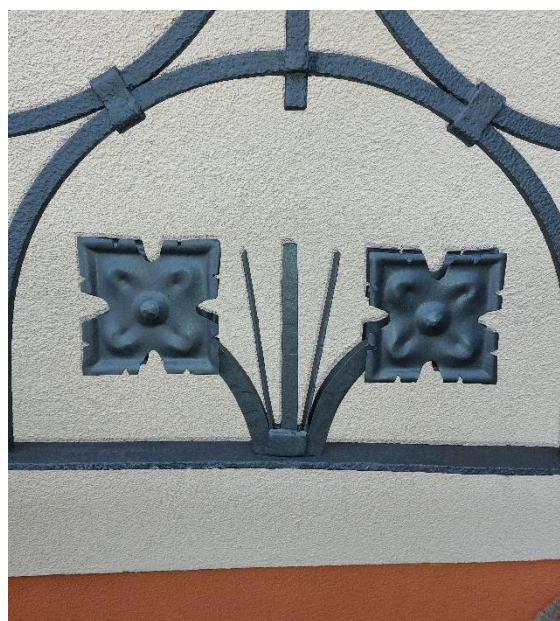
Stav po obnove stredného kovaného poľa.

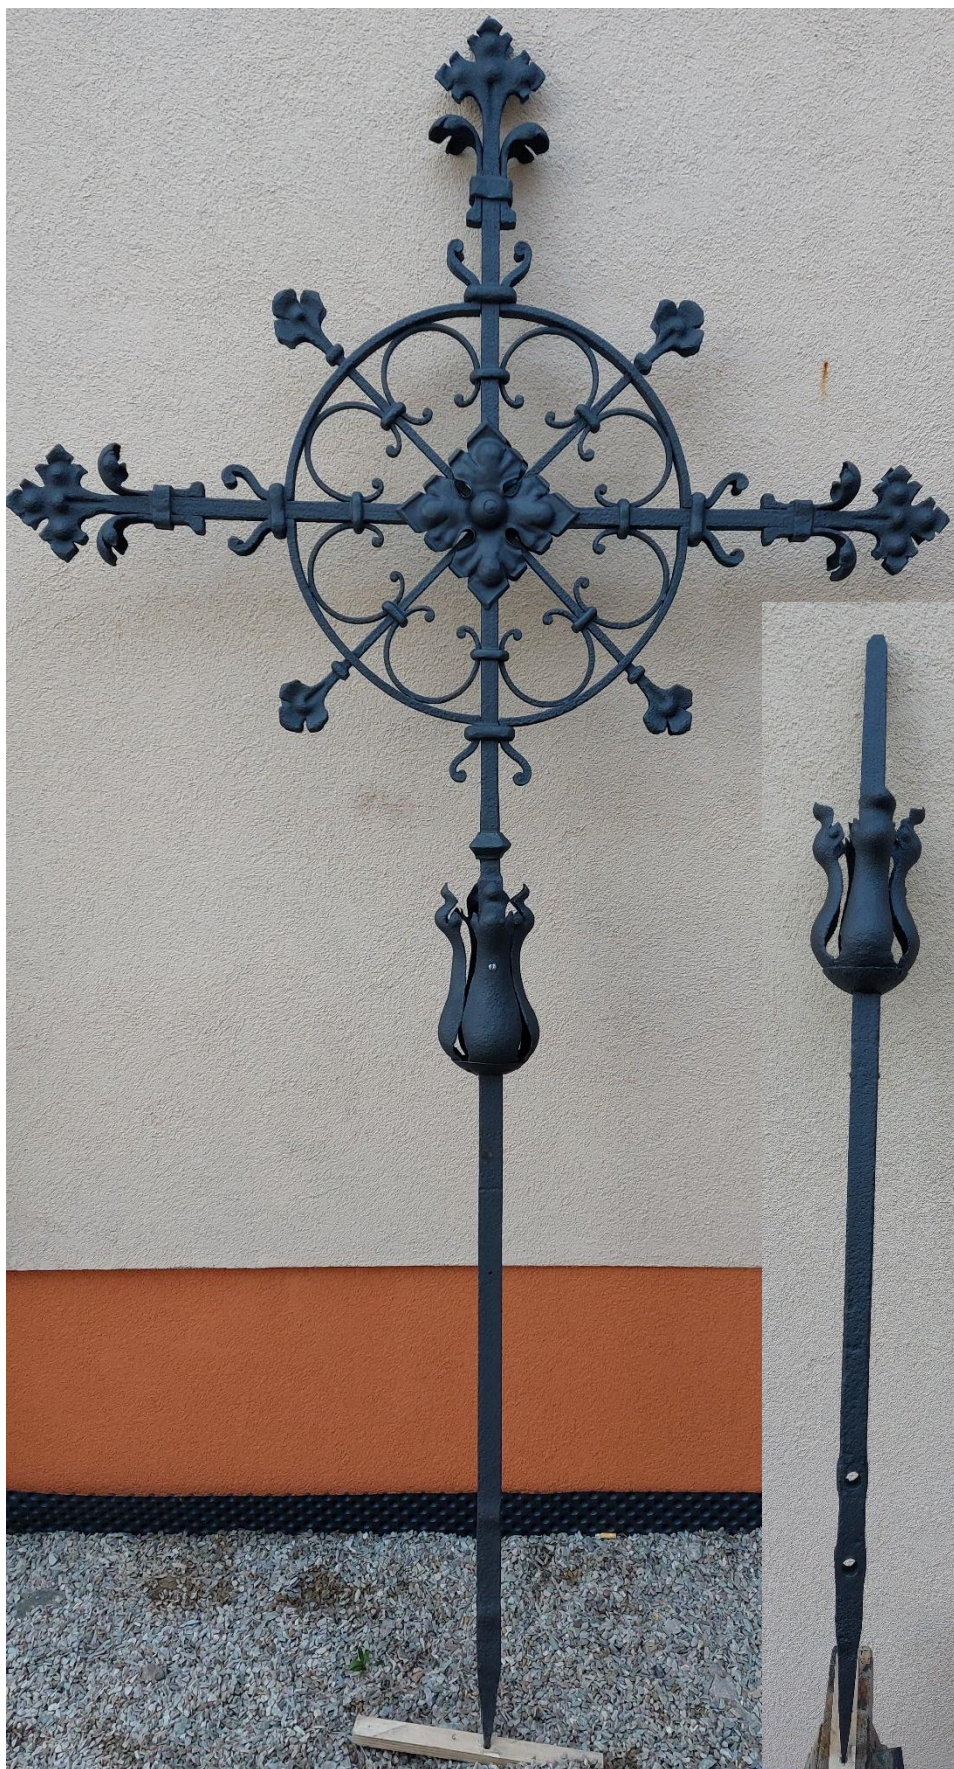
Stav po obnove kríža a fiály.

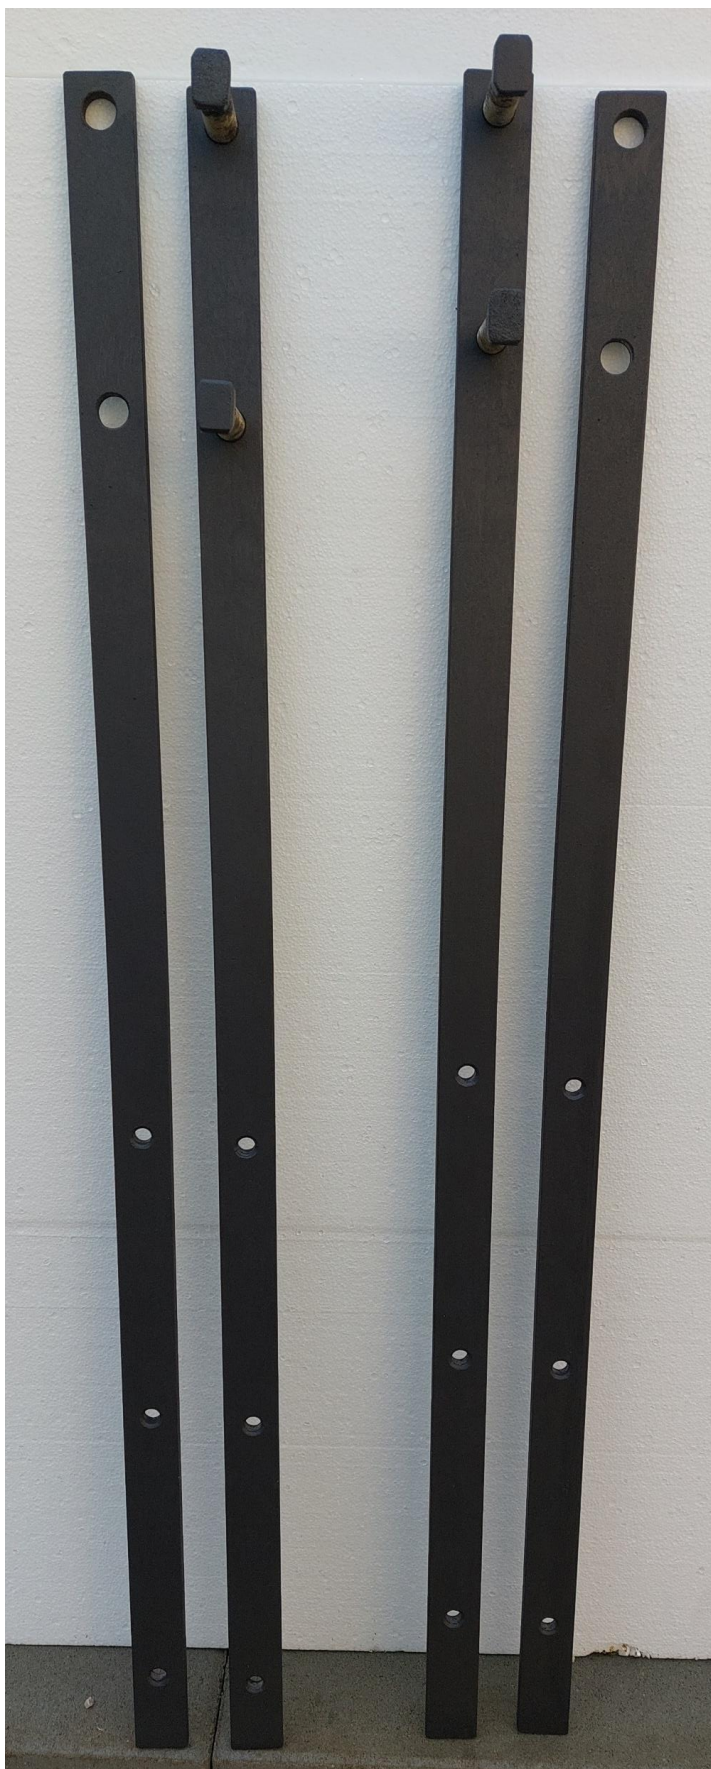
Nová kotviace prvky kríža a fiály.
