**Dokumentácia vykonaných reštaurátorských prác**  
**na podstavci sochy sv. Jána Nepomuckého**  
**Obec Malé Vozokany**

**Realizácia v roku 2020**

**Autor reštaurovania: Mgr. art Ján Telek**

**Názov:** Kamenný trojboký podstavec sochy sv. Jána Nepomuckého

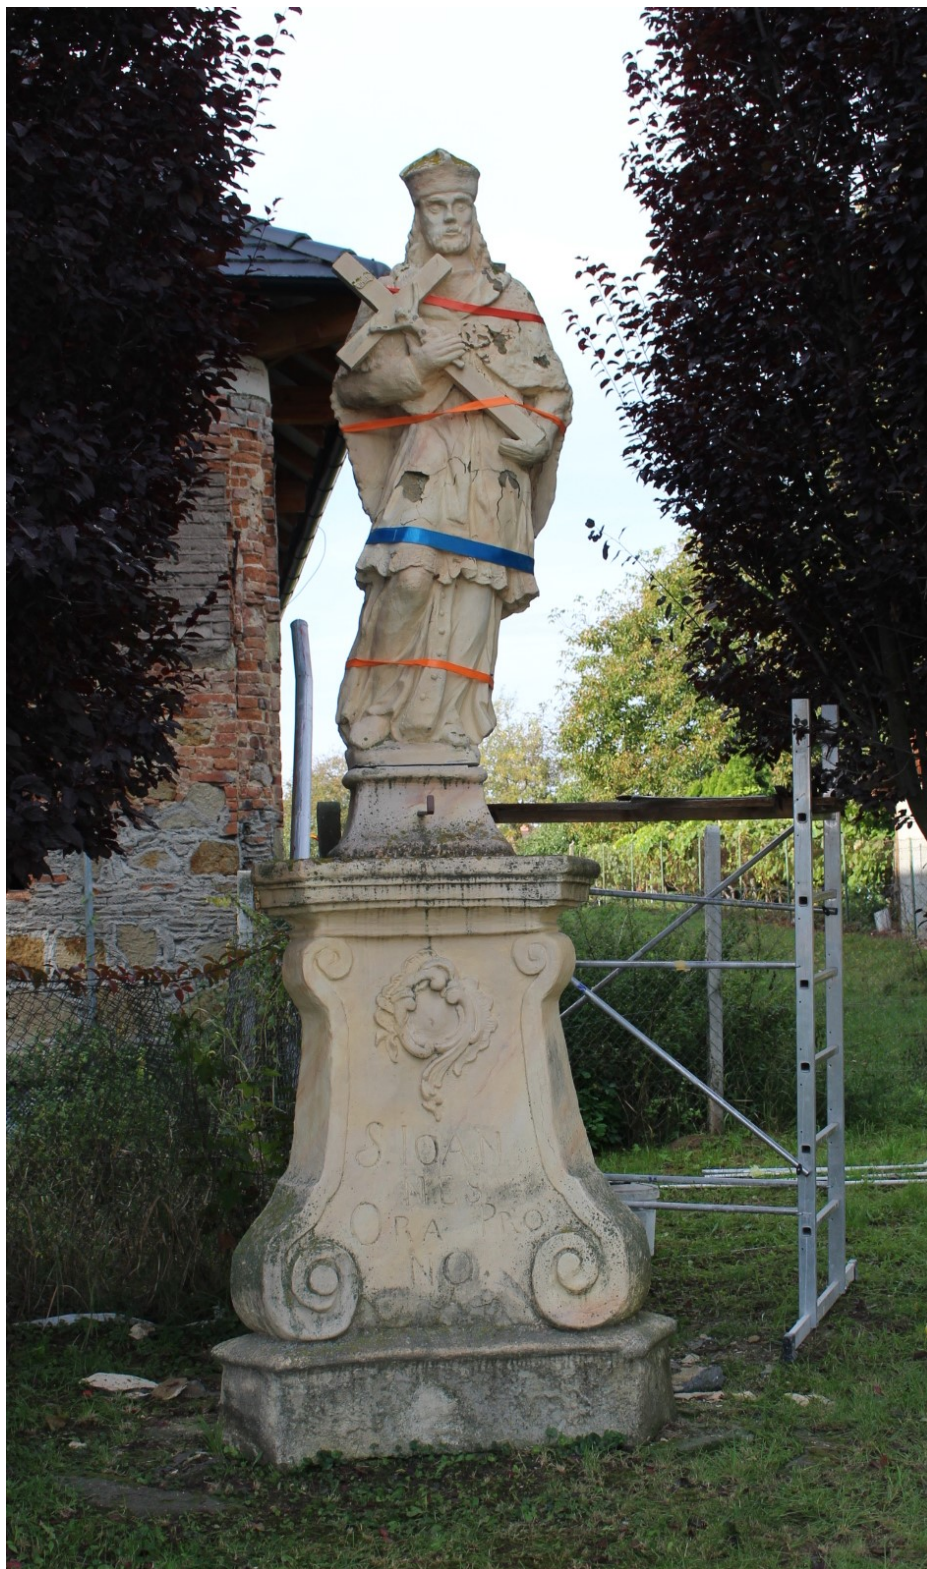
Zabezpečenie sochy pred demontážou

V prvom kroku bol objekt reštaurovania opatrne demontovaný za pomoci nákladného vozidla vybaveného hydraulickou rukou.

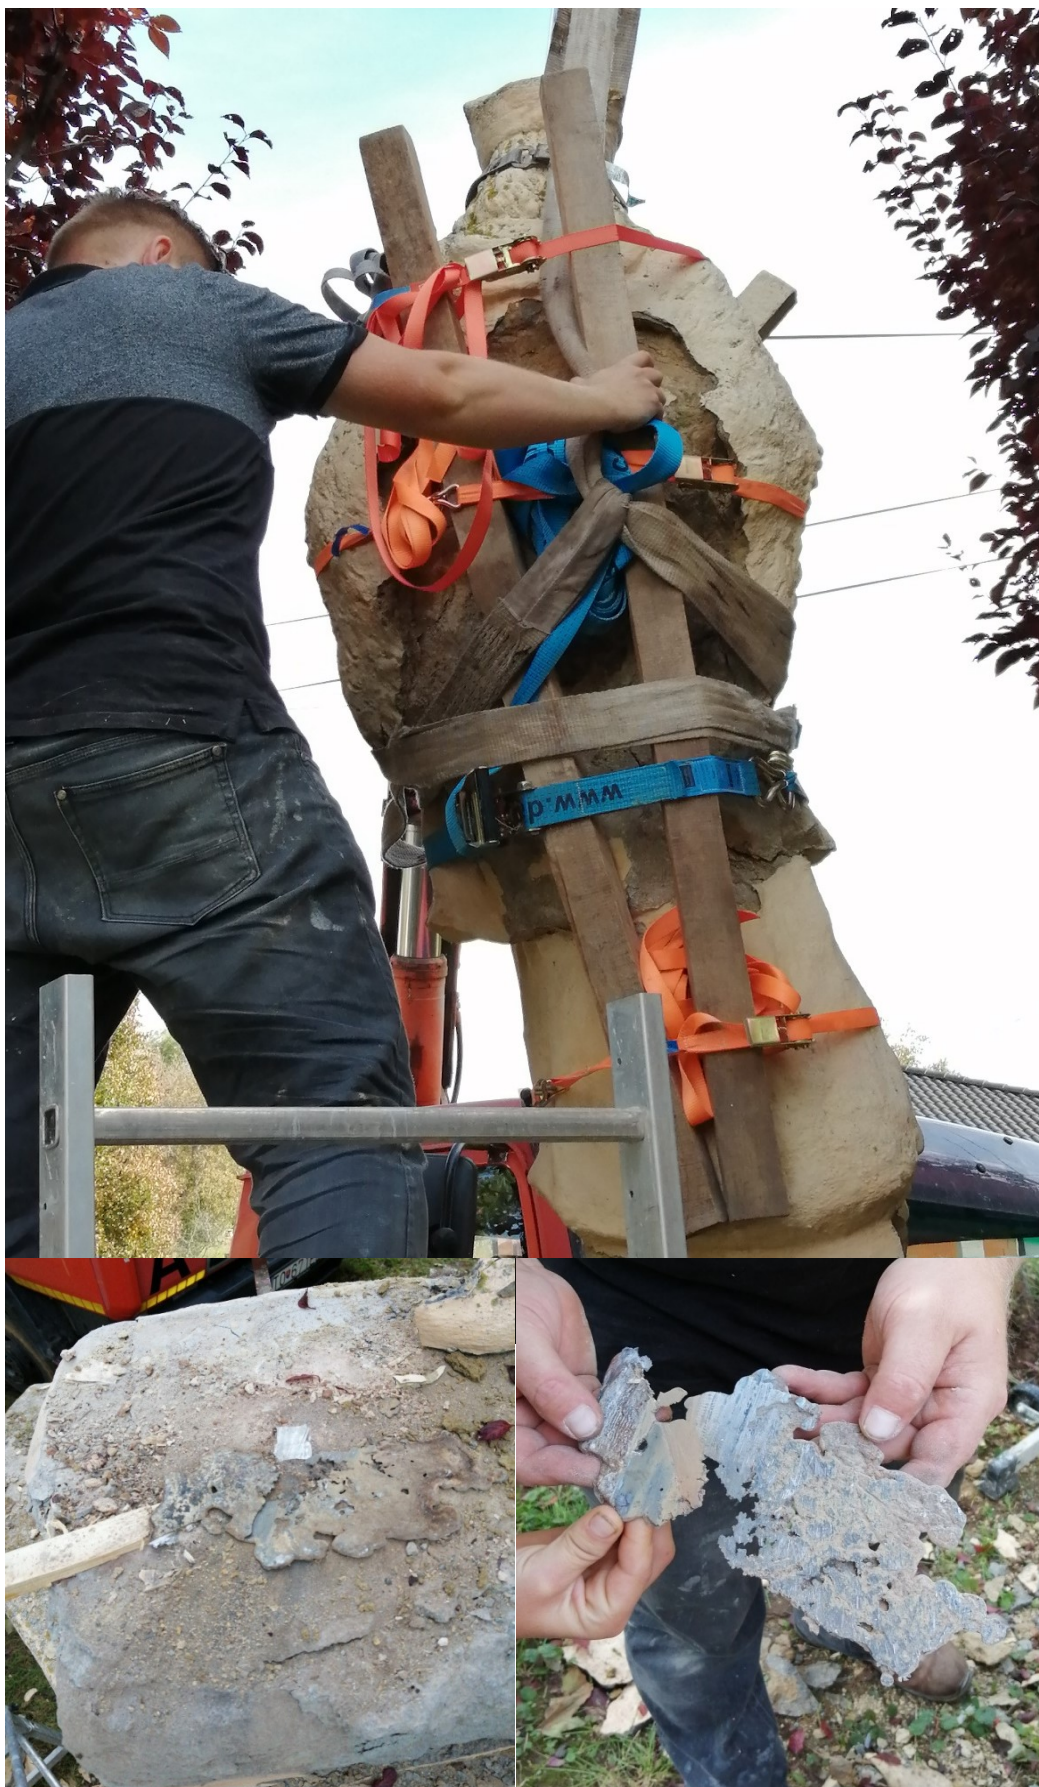
Pri demontáž sochy sv. Jána Nepomuckého musel byť odrezaný kovový trň zaliaty olovom

Spoje jednotlivých blokov kameňa boli vydrážkované uhlovou brúskou a následne uvoľnené za pomoci drevených klinov. Na uvoľnenie sochy musel byť prerezaný aj kovový trň, nakoľko kamenná hmota sochy obsahovala pod vrstvami cementu prasklinu a hmota bola v havarijnom stave.

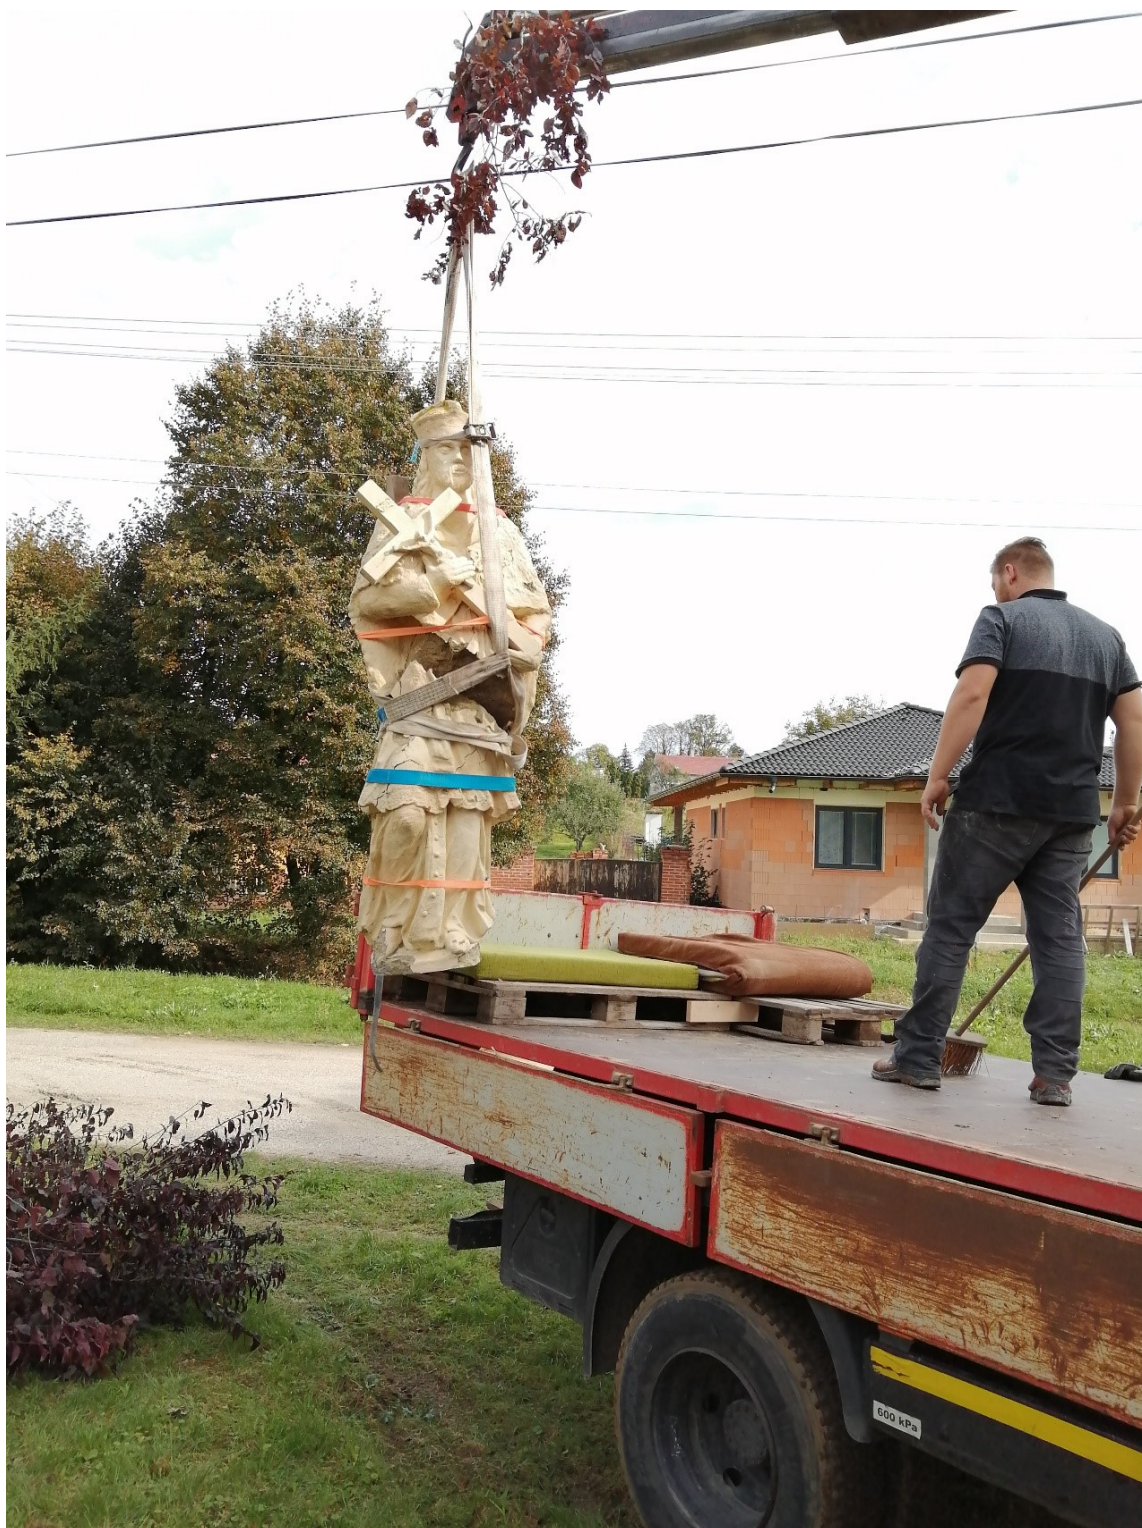
Nakladanie sochy sv. Jána Nepomuckého za pomoci hydraulického ramena na korbu nákladného vozidla

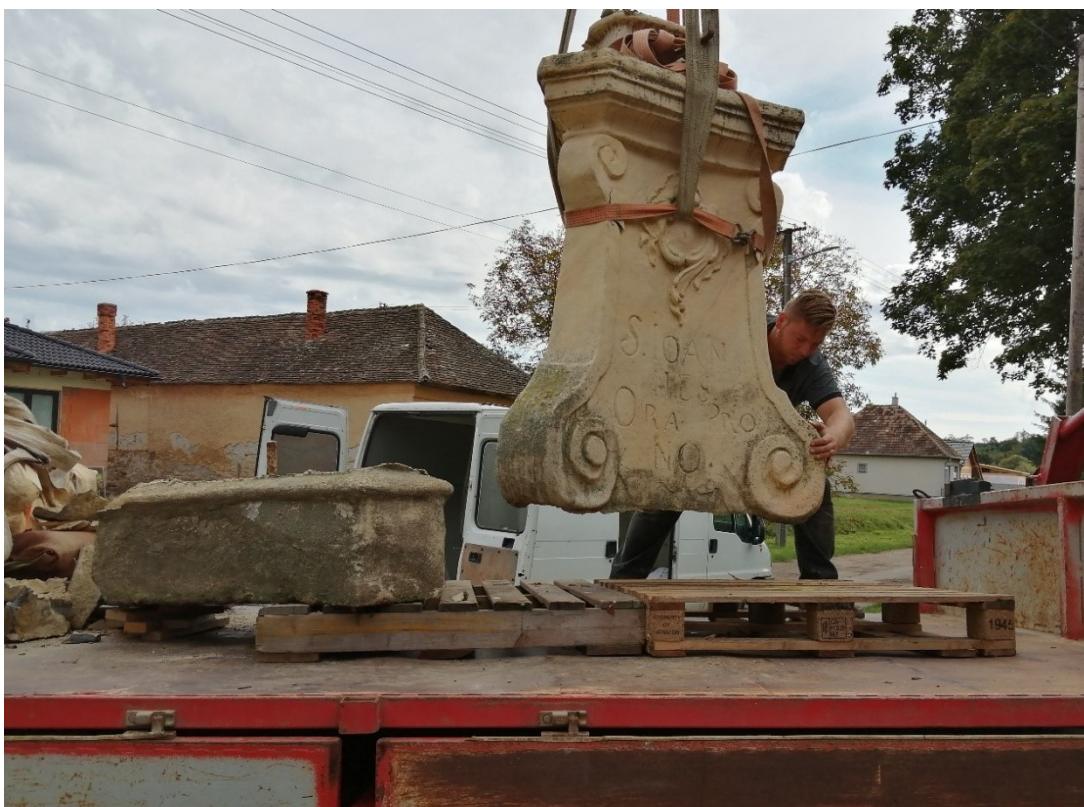
Nakladanie podstavca na korbu vozidla

Po úspešnej demontáži boli jednotlivé bloky kameňa zabezpečené na korbe vozidla a transportované do reštaurátorského ateliéru.

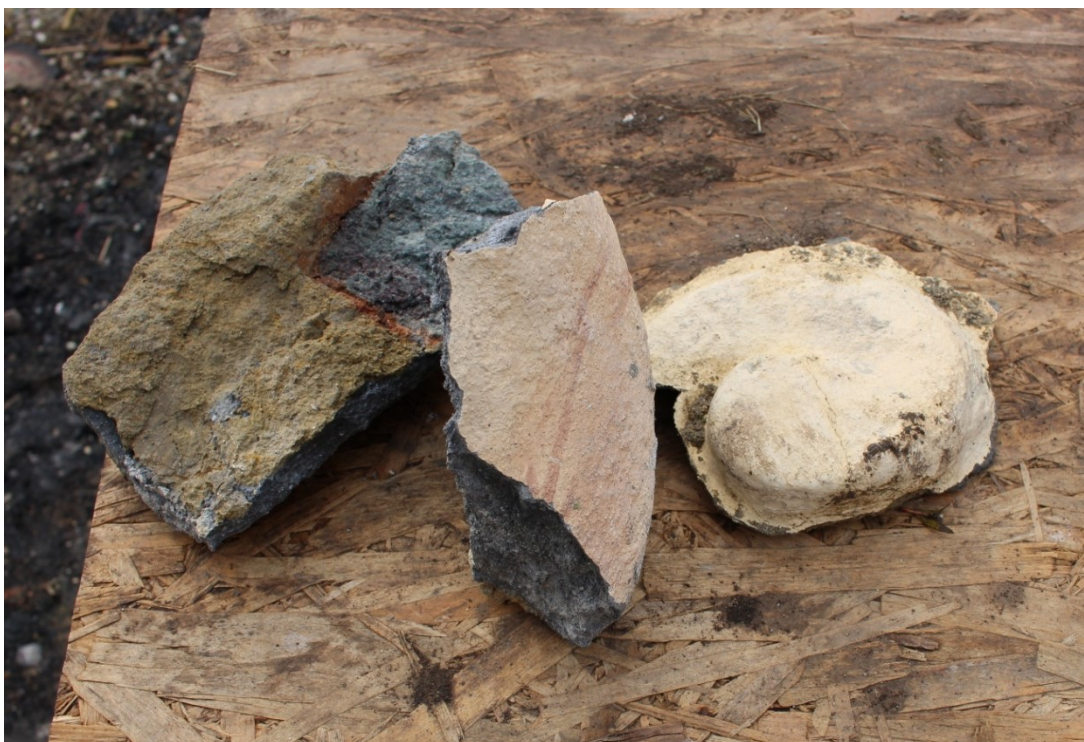
Nasledovalo odstránenie sekundárnych syntetických premalieb a sekundárnych cementových tmelov, ktoré boli aplikované celoplošne a dosahovali v niektorých miestach hrúbku až 12 cm. Cementové tmely boli aplikované vo vysokom pomere plniva a pojiva čo malo za následok extrémne vysoký difúzny odpor.

Kamenná hmota tak stratila všetky fyzikálne vlastnosti a pri nedostatočnej izolácii veľmi rýchlo degradovala.

Fragmenty cementových tmelov dosahujúce hrúbku až 12 cm.

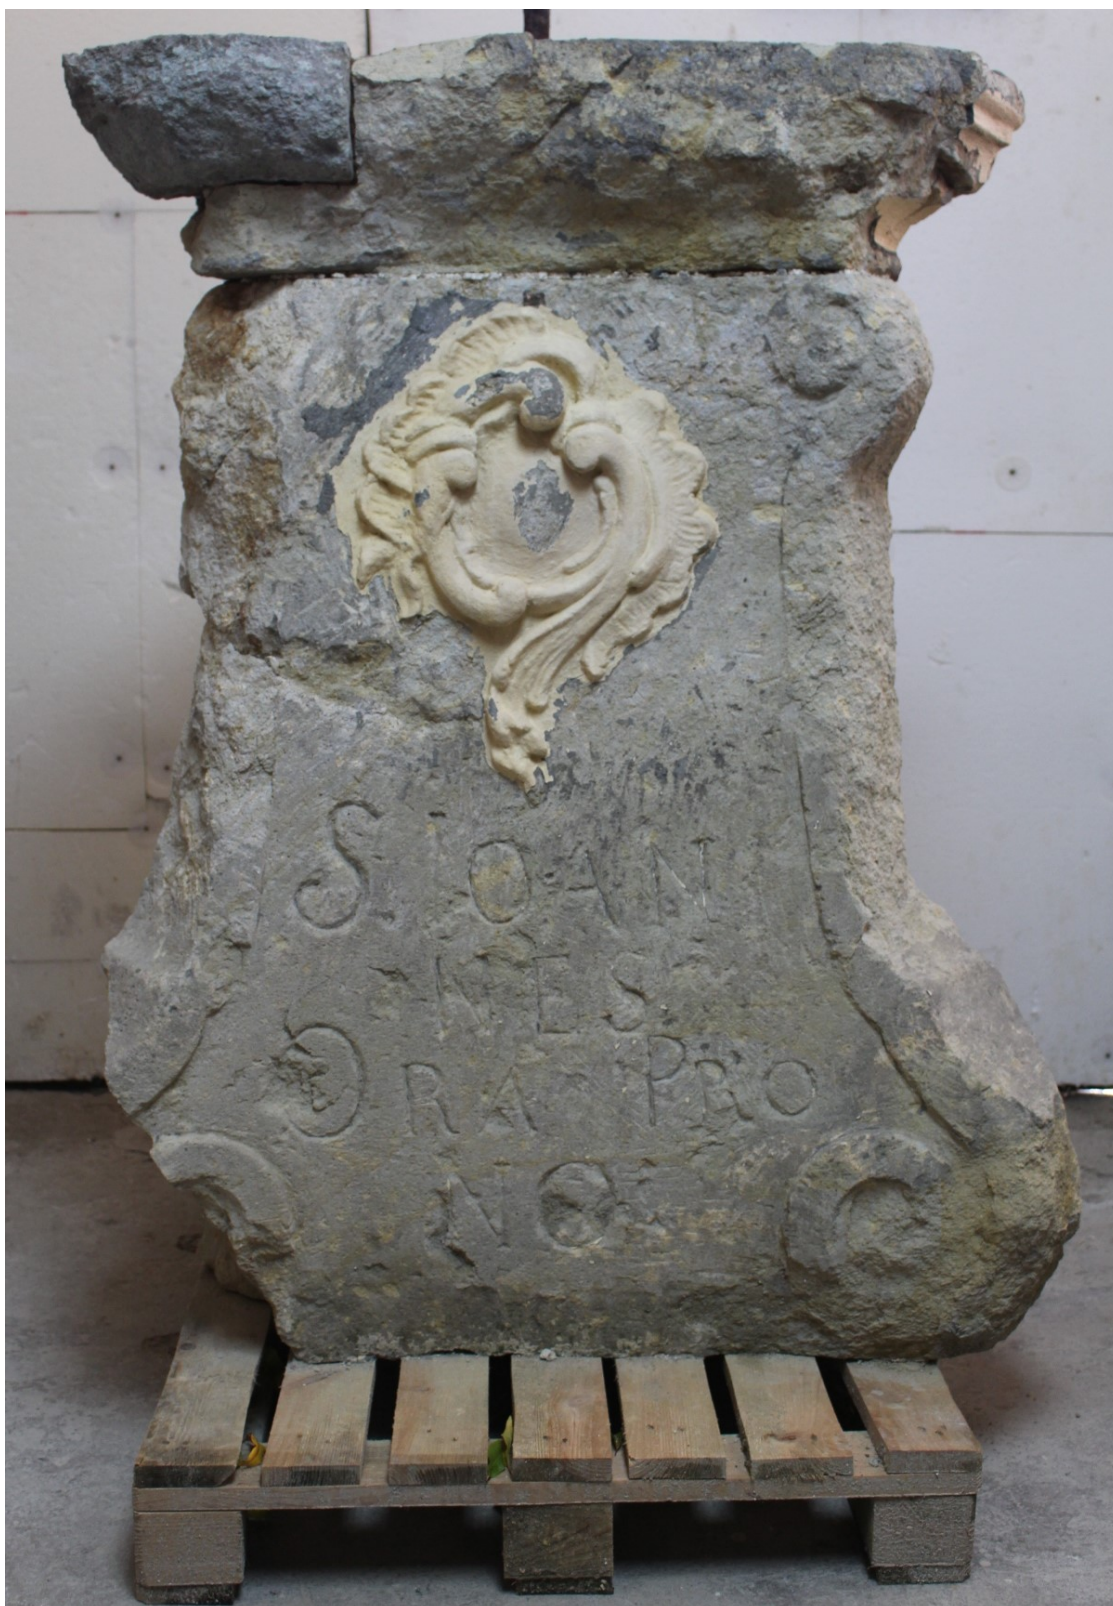
Po celoplošnom odstránení sekundárnych tmelov bol objekt reštaurovania ako aj súdržnosť a stav kamennej hmoty v havarijnom stave, skoro úplne absentovala profilácia hlavice, podstavca ako aj náročné voluty.

Havarijný stav umocňovali aj praskliny a kazy kameňa. Predmet reštaurovania sa v tomto bode dochoval skôr ako muzeálny exponát a torzo bolo v stave na vytvorenie faximile (kópie z umelého kameňa).

Stav po čistení podstavca a odstránení sekundárnych cementových tmelov ( predná strana)

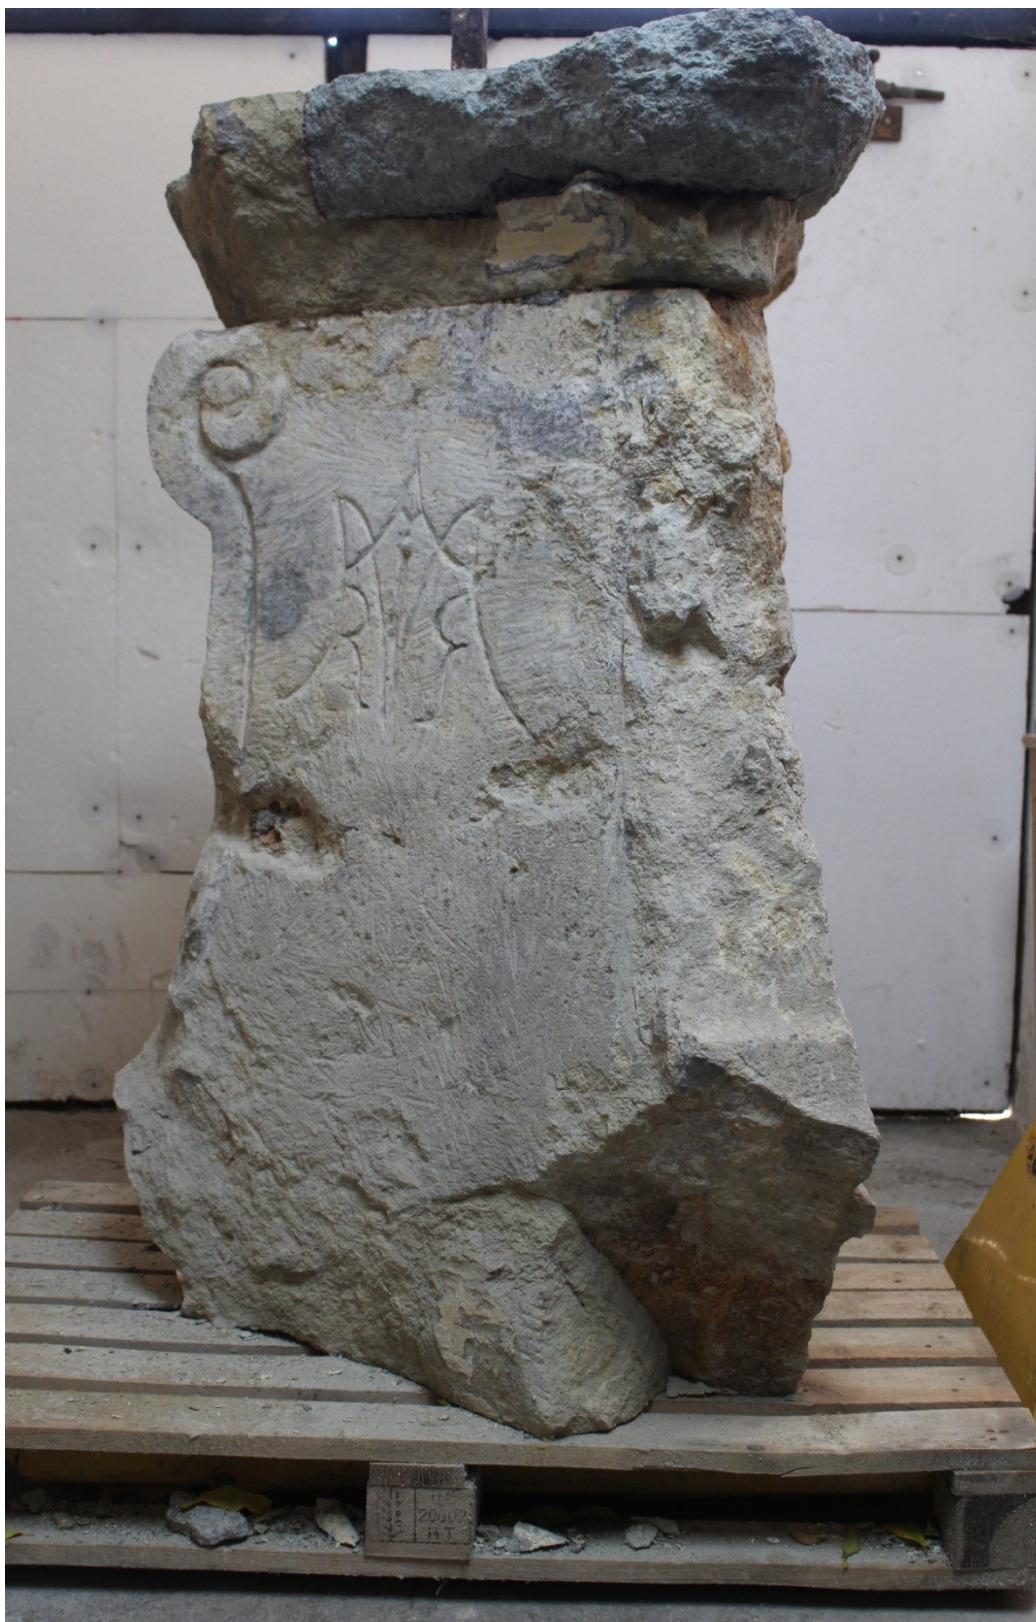
Stav po čištení bočný pohľad ( pravá strana )

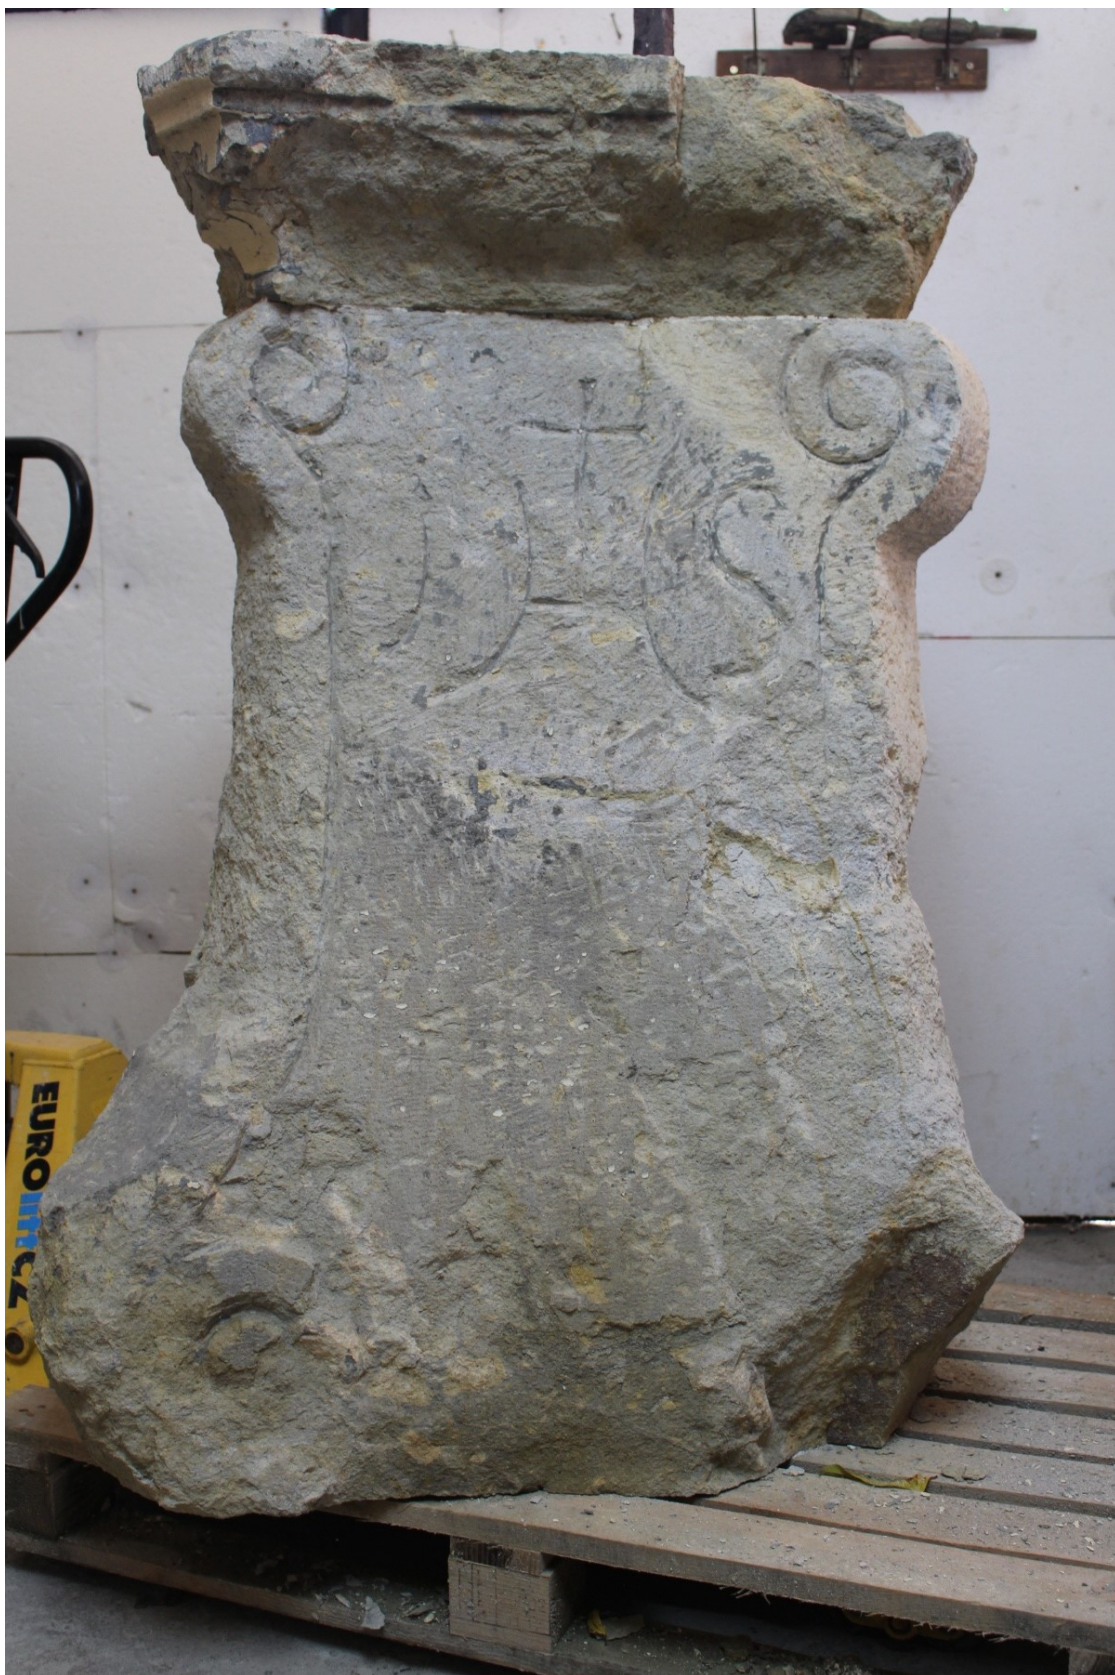
Stav po čištení bočný pohľad ( ľavá strana )

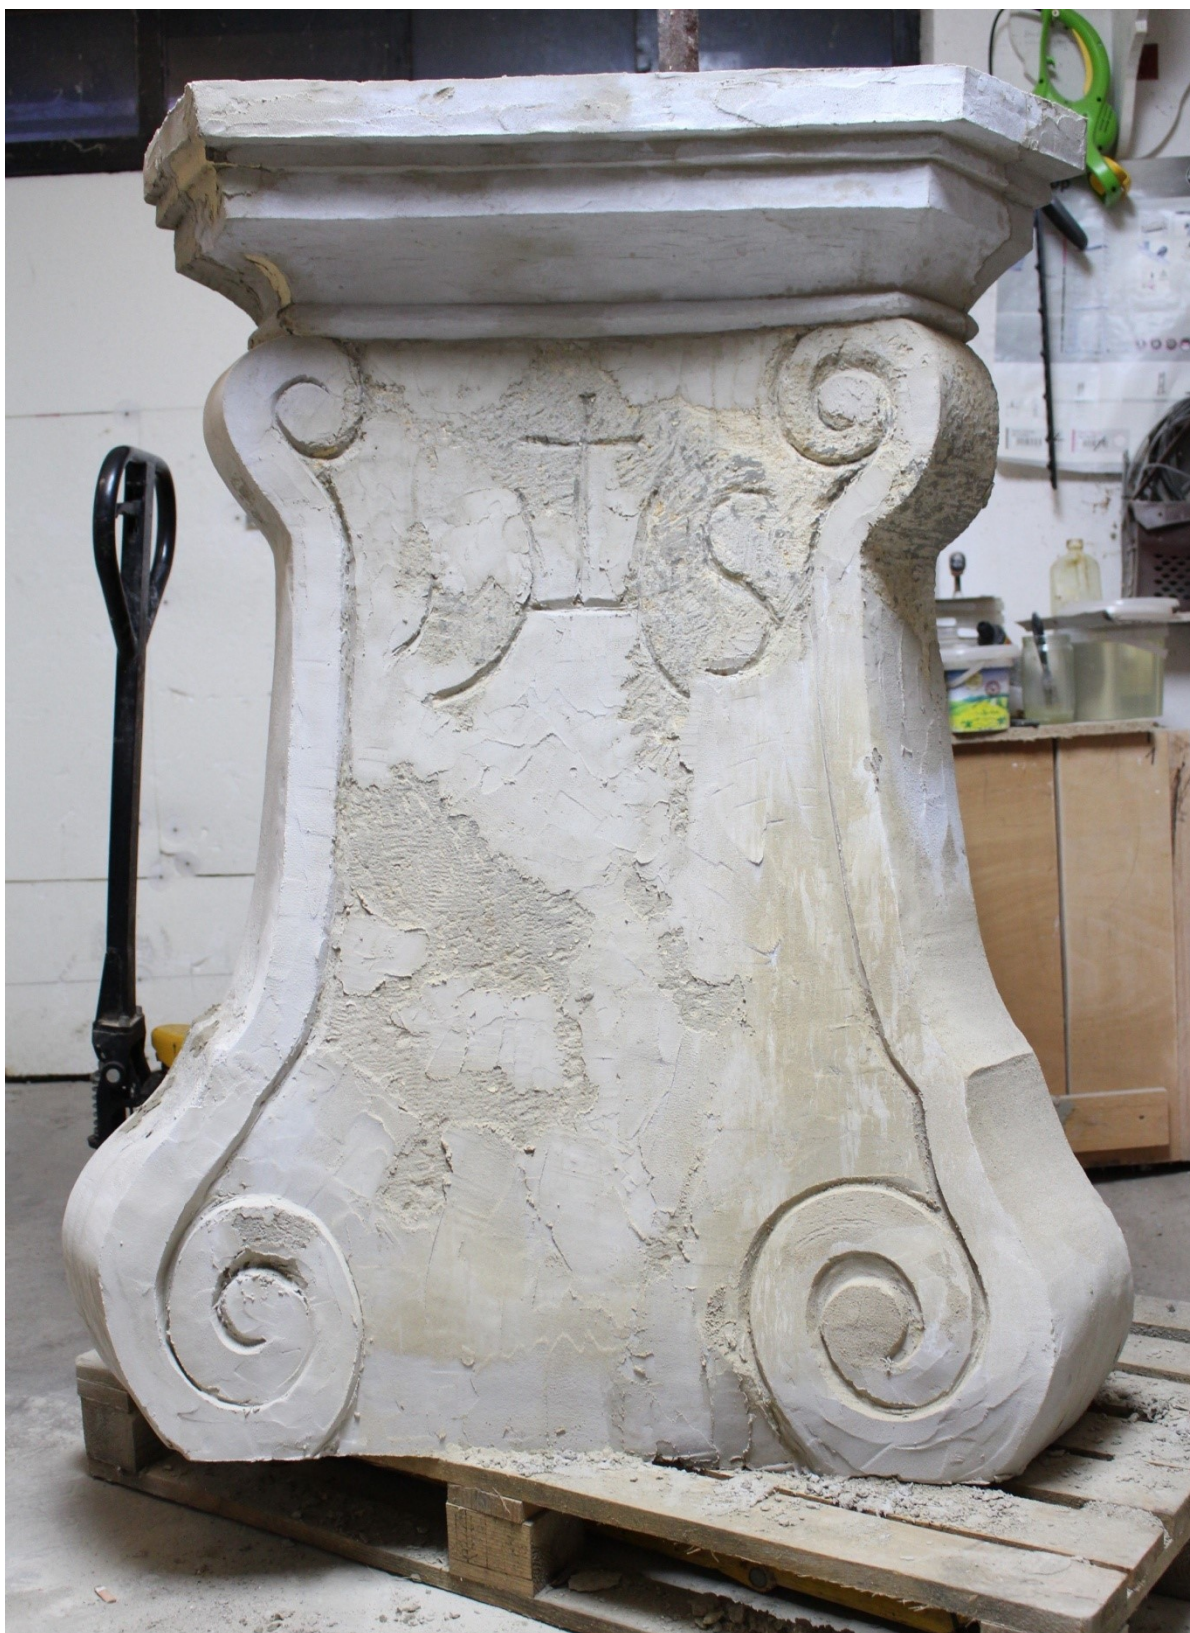
Stav podstavca po naložení minerálních zmesí ( ľavá strana )

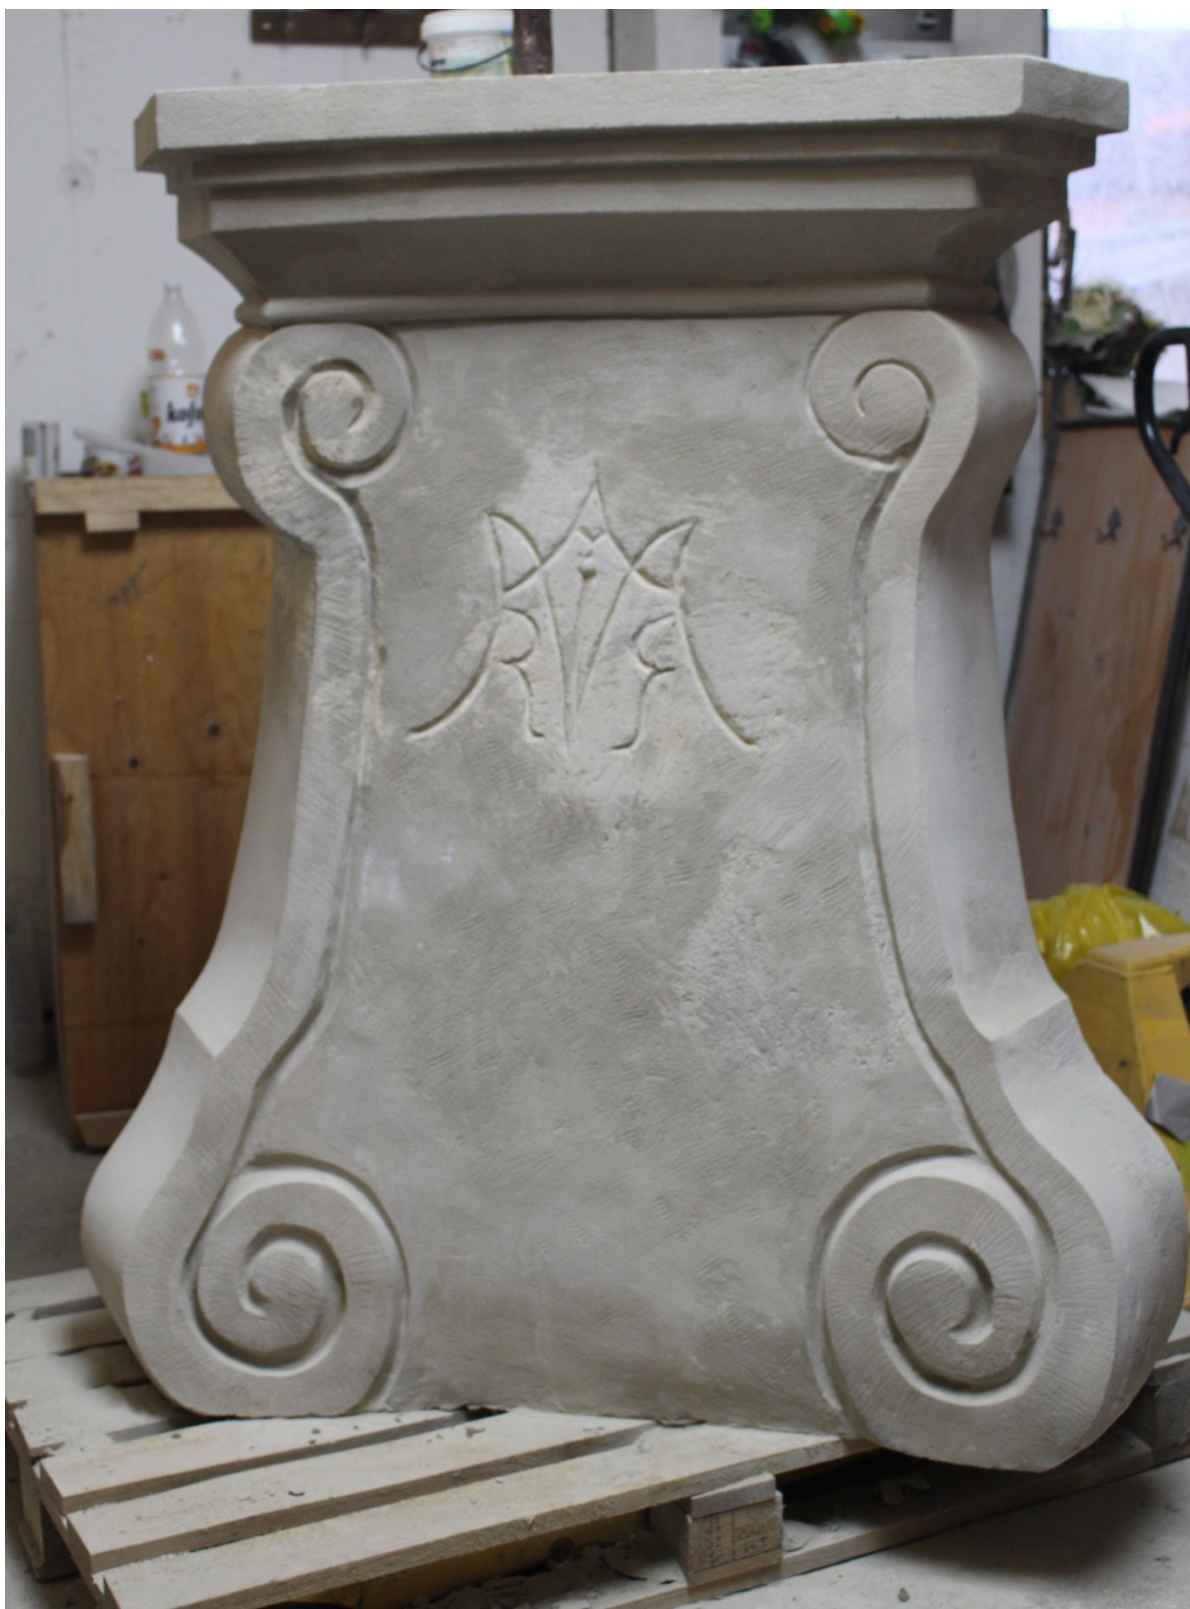
Stav po prebrúsení a premodelovaní tmelov ( Prává strana )

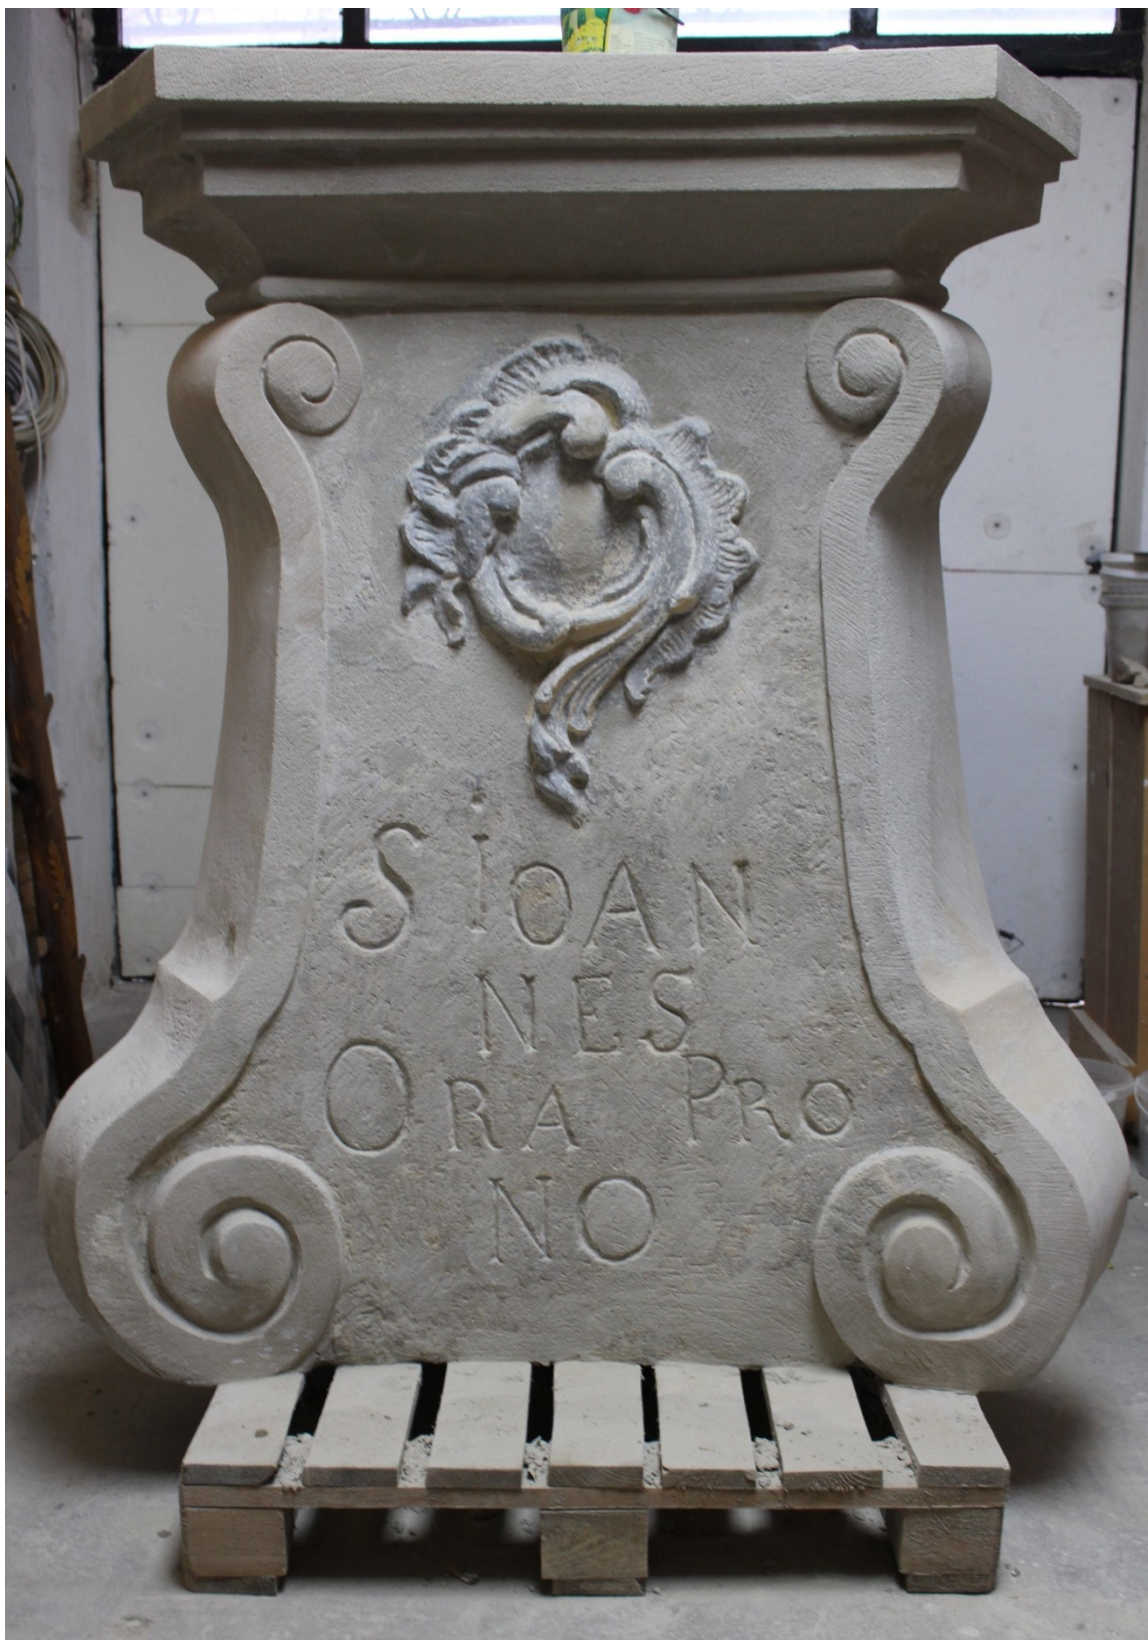
Stav podstavca po prebrúsení a prispôsobení tmelov originálnemu povrchu kameňa ( predná strana)

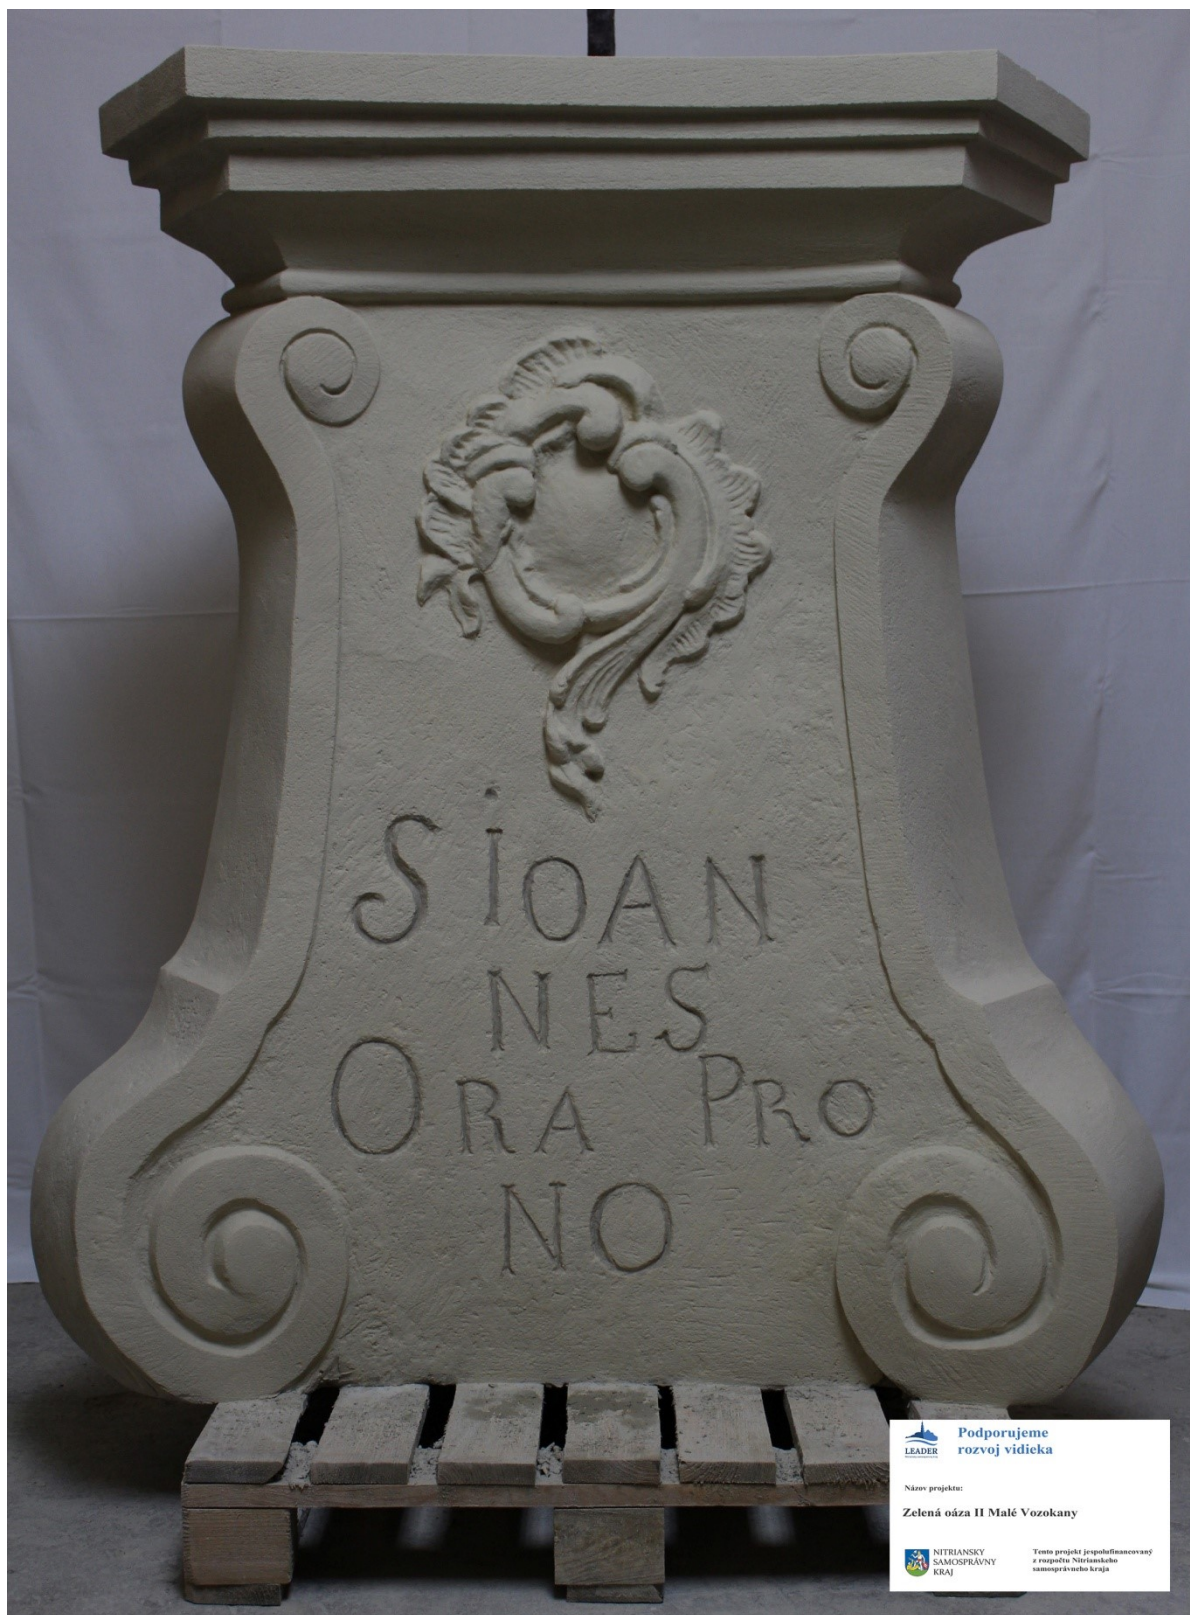
Stav po reštaurovaní ( predná strana )

V poslednom kroku prebehla lokálna retuš doplnených minerálnych tmelov a následne bol objekt celoplošne ošetrený zjednocujúcou lazúrou za použitia organických pigmentov Alfa Natur s prípravkom Historic lasur od firmy Remers.

Na záver bol predmet reštaurovania ošetrený hydrofobizačným postrekom Funcosil WS od firmy Remers.

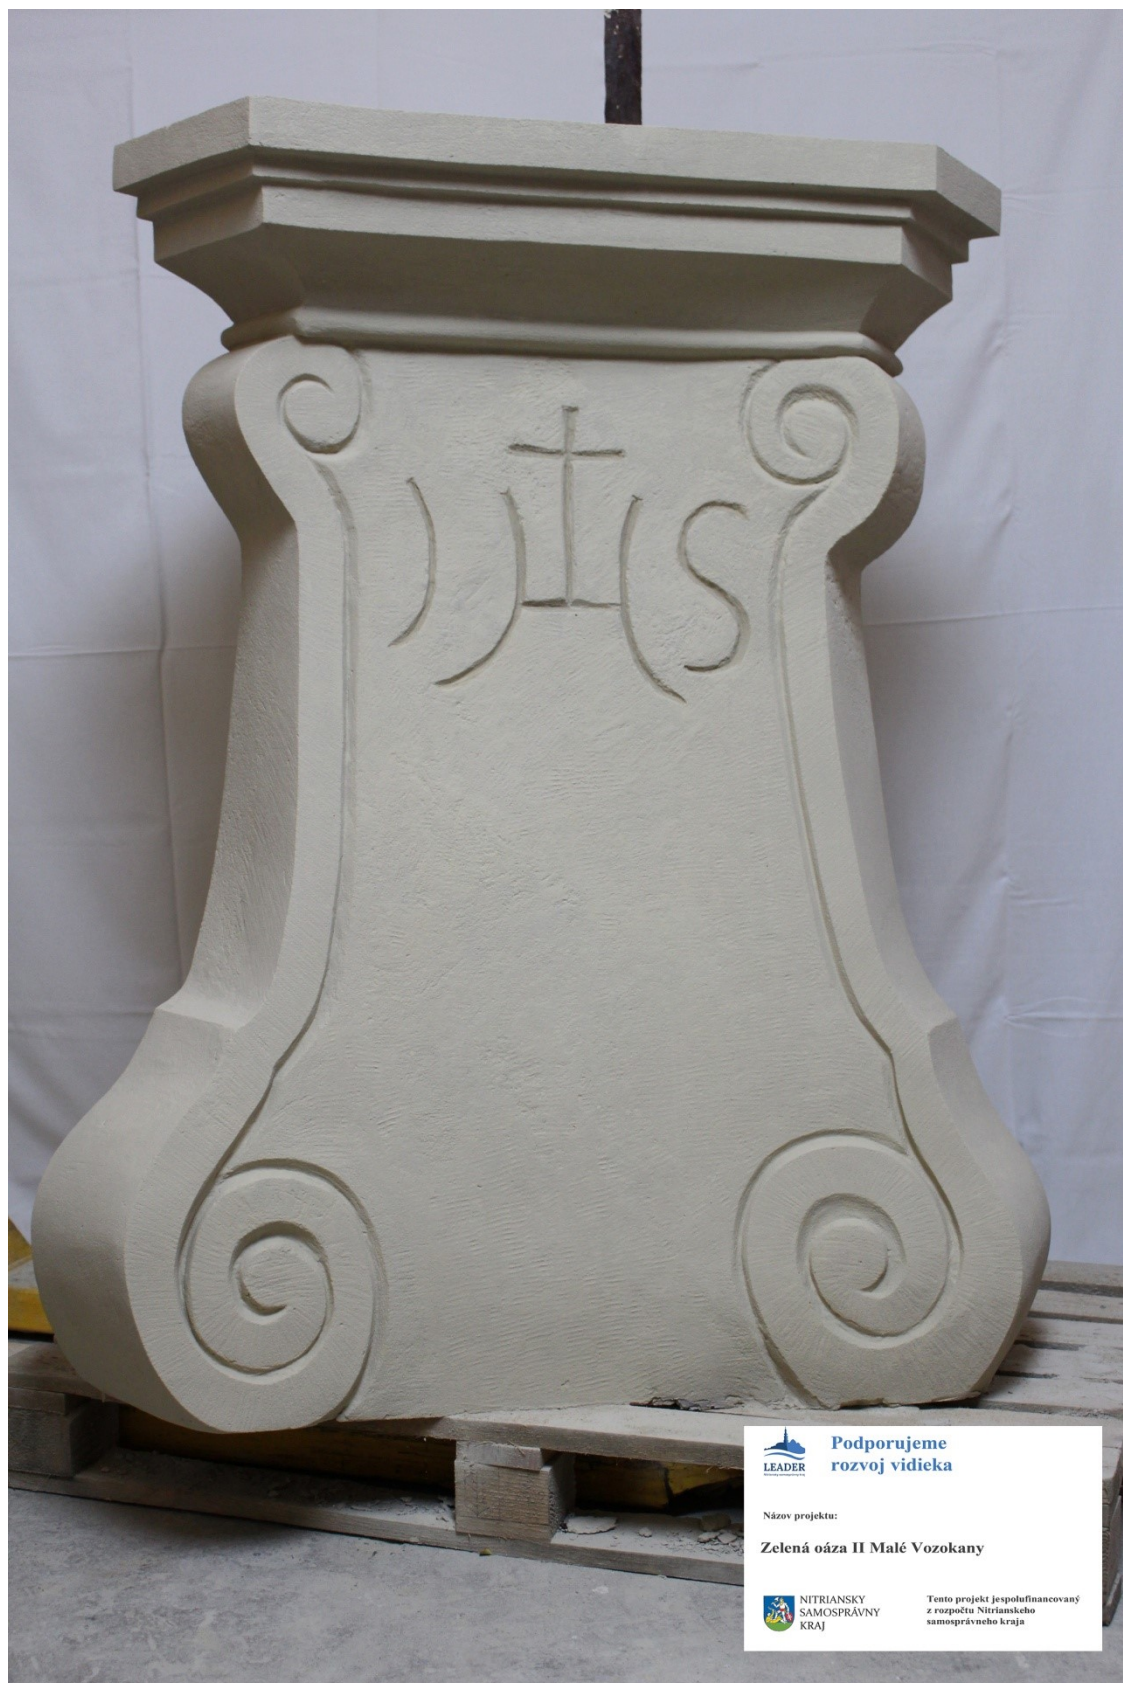
Stav po reštaurovaní ( ľavá strana )
