**Dokumentácia vykonaných reštaurátorských prác**  
**na podstavci sochy sv. Jána Nepomuckého**  
**Obec Malé Vozokany**

**Realizácia v roku 2020**

**Autor reštaurovania: Mgr. art Ján Telek**

**Názov:** Kamenný trojboký podstavec sochy sv. Jána Nepomuckého

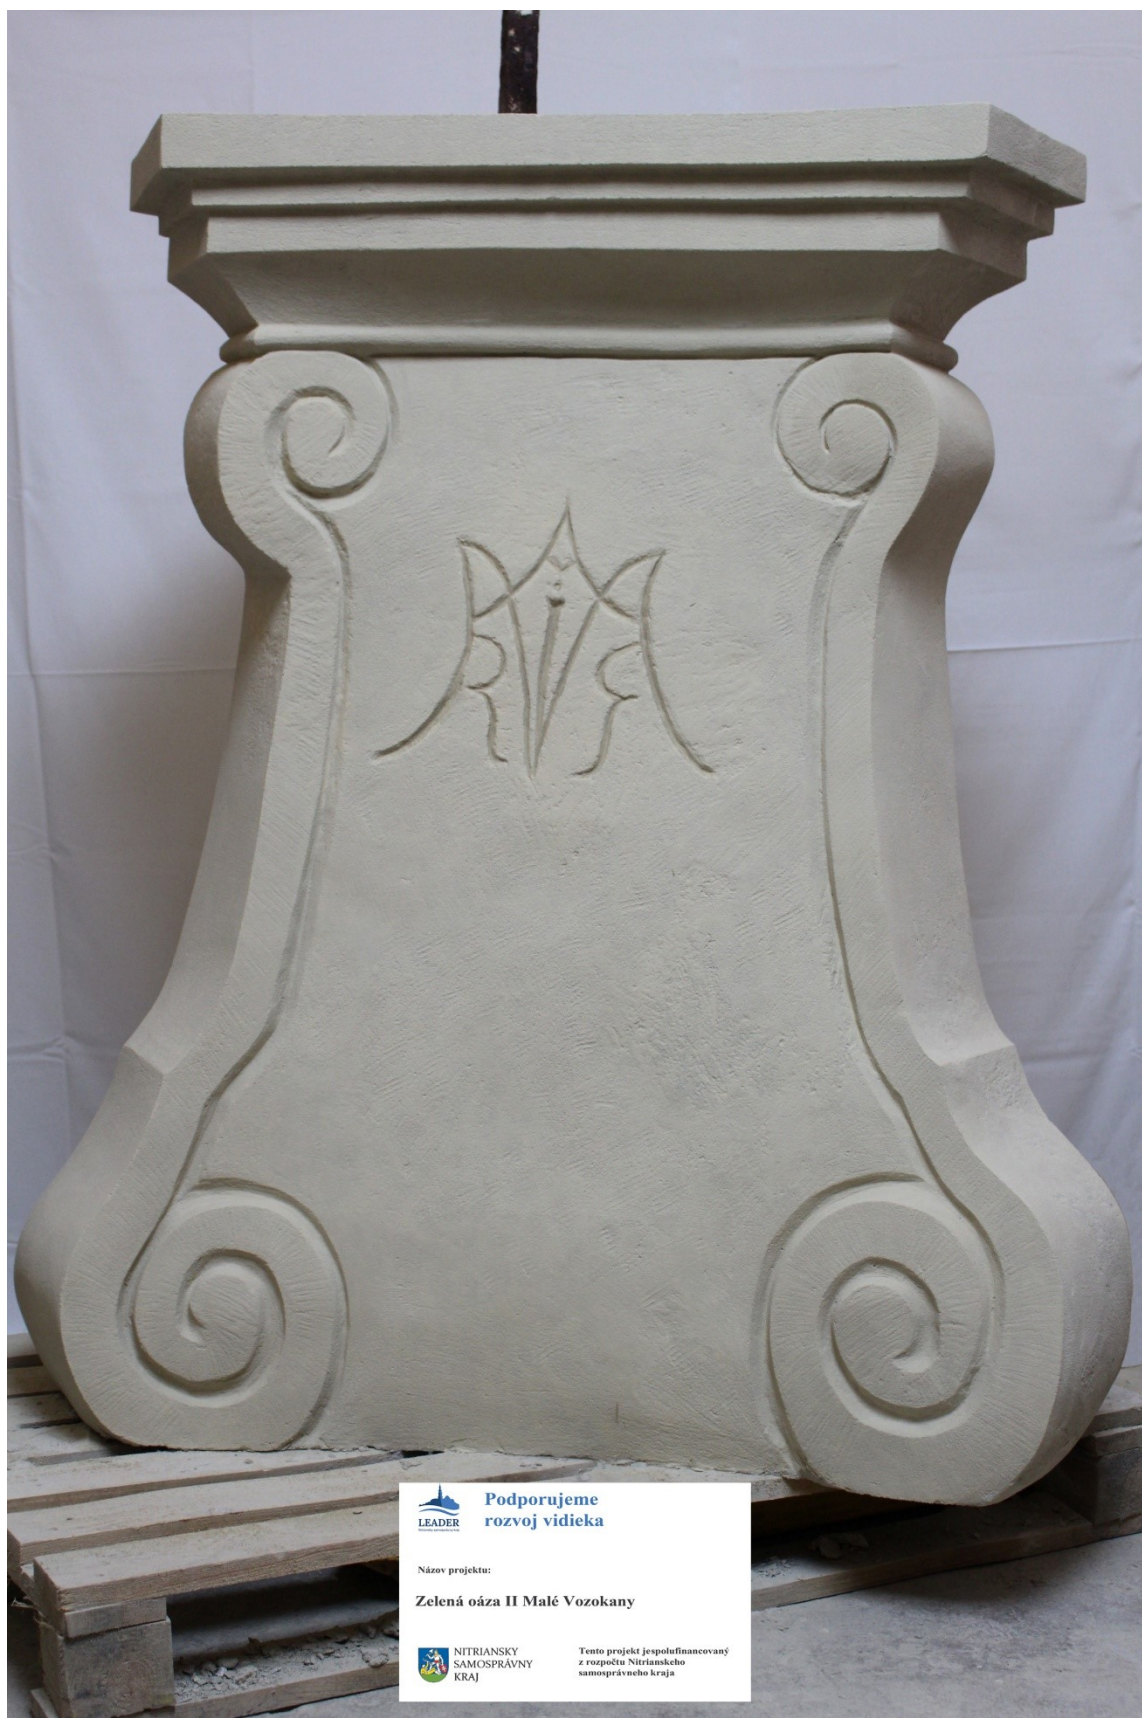
Stav po reštaurovaní ( Prává strana )
